POSÚDENIE A NÁVRH ÚPRAV VISUTEJ KONŠTRUKCIE LÁVKY PRE PEŠÍCH NAD BISKUPICKÝM KANÁLOM V PIEŠŤANOCH

ABSTRACT

The original suspension footbridge across the Biskupicky channel of Piešťany, Slovak Republic, was built in 1975 with span of 5,80 + 75,0 + 5,80m. The physical lifetime of load-bearing suspensions and flooring had been used up; the original suspension system will be replaced by a new one. However the original ground constructions, anchor devices and pylons will be reused.

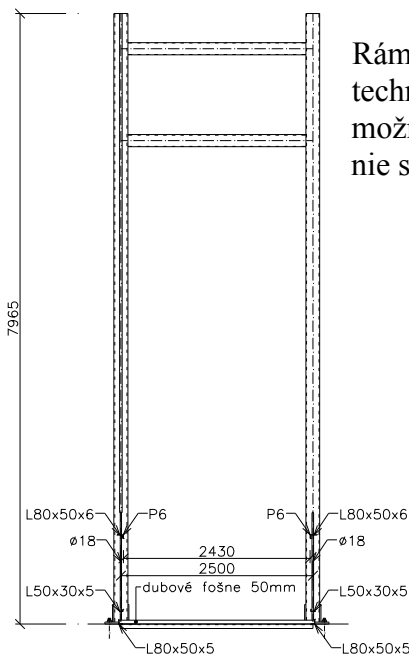
Obr. 4

Rámové pylóny (obr. 4) majú obnovený náterový systém, ich technický stav je relatívne dobrý, po určitých úpravách ich možno ponechať v konštrukcii. Z obr. 5 vidieť, že nosné závesy nie sú rovnomerne namáhané a tvar mostovky je nepravidelný.

- pri prípadnej rekonštrukcii pylóny treba len mierne upraviť a zosilniť
- pozdĺžniky mostovky sú mnohonásobne poddimenzované a sú najslabším prvkom celej mostnej konštrukcie

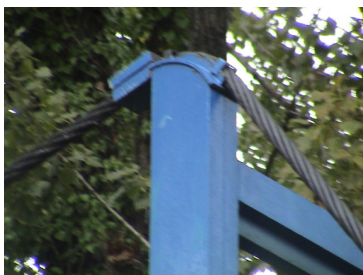
Obr. 6

Polomer zakrivenia lanového sedla na hlavách pylónov je relatívne malý, tu dochádza k zložitému namáhaniu lana – ťahom za ohybu pri súčasnom otláčení (obr. 6). Detail kotvenia stĺpov pylónov je na obr. 7. V pozdĺžnom smere možno považovať pylóny za pružne votknuté, v priečnom smere ide o kĺbové uloženie stojok.

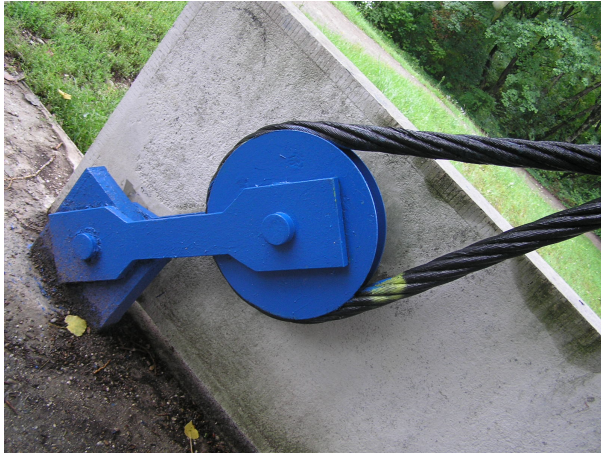
Mnohopraveňové laná v stavebných konštrukciách možno použiť len v osobitých prípadoch. Vzhľadom na malý priemer tvoriacich drôtov často dochádza ku koróznemu poškodeniu. Typ ukončenia podľa obr. 8 je vhodné len pre menej namáhané konštrukčné prvky, najmä v dočasných konštrukciách. Svorkované oká pomocou Bleichertových svoriek (obr. 9) sú vhodné pre dočasné (montážne) účely, pretože svorky poškodzujú tvoriace drôty a lano v nich môže preklzovať.

Obr. 8 Kotvenie nosného lana

- nosné laná \varnothing 64mm na medzný stav únosnosti nevyhovujú, normálové napätie v lane prekračuje návrhovú pevnosť o 17,65 %
- excentricky stykované nosné závesy \varnothing 18mm pevnostne nevyhovujú, sú využité na 271%

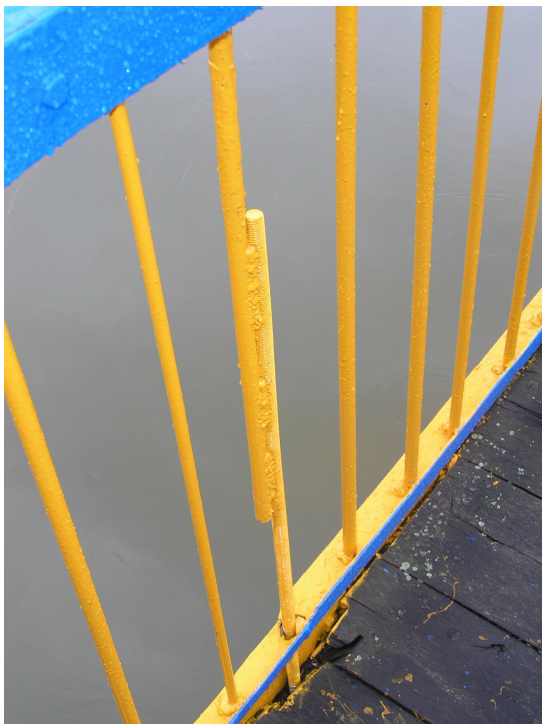
Obr. 10 Nevhodné stykovanie nosných závesov

Na obr. 10 ide o excentrický zvarovaný styk, kde z excentricity vzniká prídavný moment. Na obr. 11 je styk závesu pomocou kovaného oka, čo je pre tento typ konštrukcie neprípustné. Na hornom konci je nosný záves pripojený k nosnému lanu cez oko a spojený svorkami.

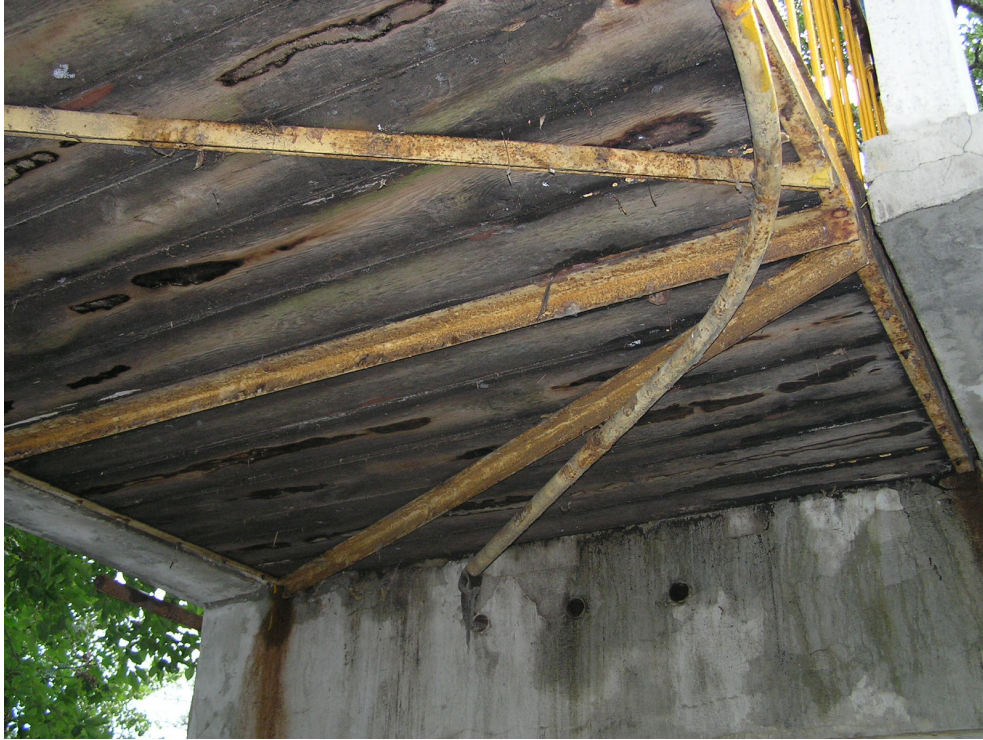
Kostra mostovky, ktorá zároveň slúži aj ako vodorovné vetrové stužidlo, pozostáva z pozdĺžnikov, priečných a diagonálnych prútov (obr. 12). Prvky mostovky sú mierne skorodované, náterový systém tu nebol obnovený.

Obr. 12 Kostra mostovky lávky a drevená podlaha

- pri rekonštrukcii celú treba konštrukciu mostovky, vozovky a zábradlia odstrániť a nahradiť novou. V upravenej konštrukcii budú ponechané len pylóny a nosné laná
