REKONŠTRUKCIE ŠPORTOVÝCH STAVIEB

1. ZIMNÝ ŠTADIÓN VO ZVOLENE

2. FUTBALOVÝ ŠTADIÓN A. MALATINSKÉHO V TRNAVE, PRESTREŠENIE ZÁPADNEJ TRIBÚNY

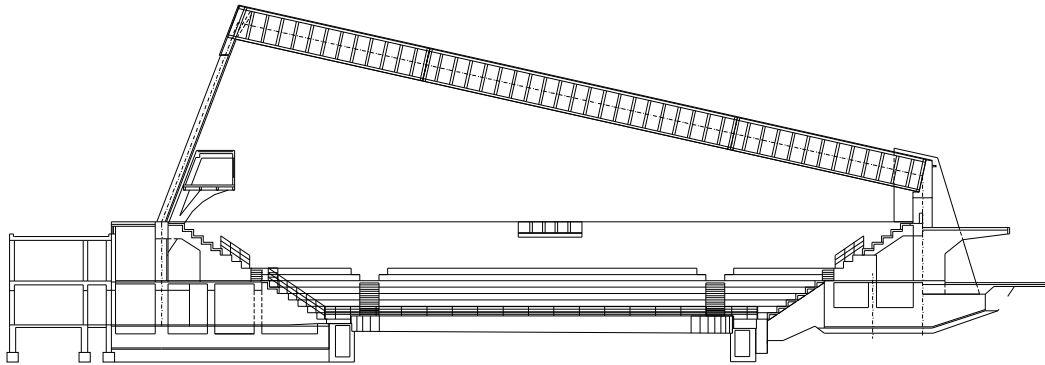
Obr.1 Schéma nosnej konštrukcie

Nosná konštrukcia je tvorená hlavným dreveným nosníkom, uloženým na ľavej strane na drevenej vzpere a na pravej strane na železobetónovej konštrukcii (obr.1).

a oceľovými svorníkmi v stene, pozdĺžne sú spojené oceľovými svorníkmi a oceľovými príložkami na hornej i dolnej pásnici. Hlavnou príčinou nadmerných deformácií (v roku 2006 je nameraná hodnota 463,5mm) je nedostatočná únosnosť svorníkových spojov.

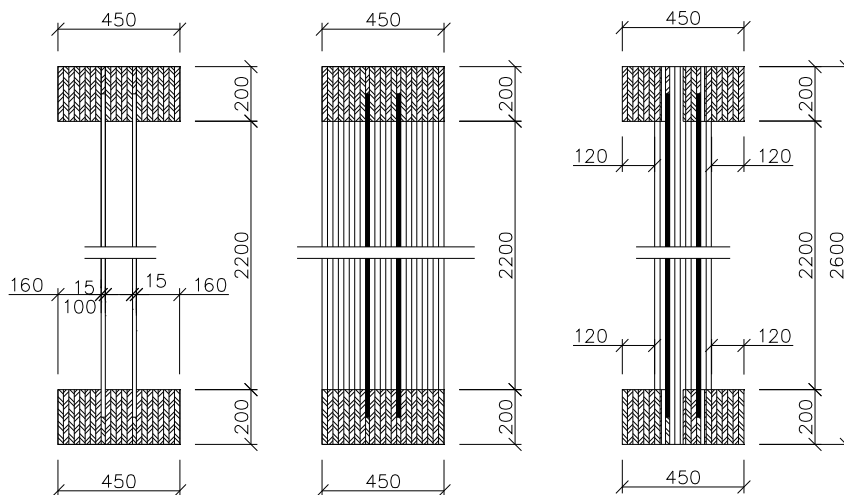
Obr.2 Charakteristické priečne rezy lepených drevených väzníkov

Vzpera je z lepeného lamelovaného dreva prierezu 160x700mm, jej dĺžka je 16,9m. V mieste uloženia je kĺbovo pripojená na železobetónovú konštrukciu tribún. Pripojenie vzpera-hlavný nosník je tiež kĺbové. Hlavný nosník je v priečnom reze zložený z dvoch rovnakých elementov – I-nosníkov. Pásnice nosníkov sú z lepeného lamelovaného dreva, steny sú z bukovej vodovzdornej preglejky. Preglejka je do pásnic vlepovaná (obr.2).

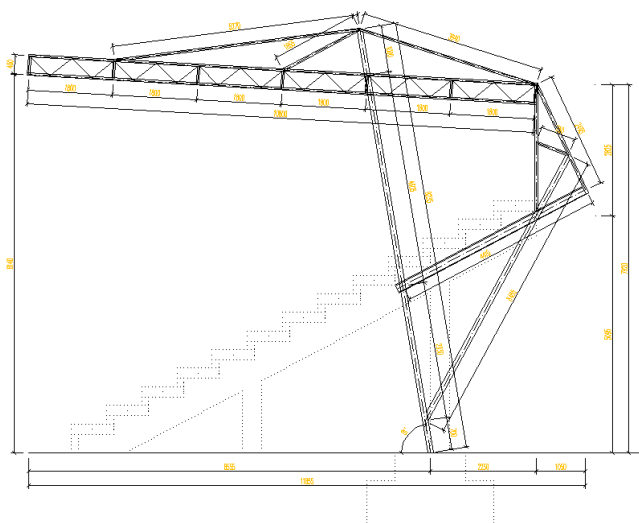
Obr.4

Pôvodná nosná konštrukcia bola tvorená priehradovými konzolovými väzníkmi s vyložením 10,8m. Rez pričnou väzbou je na obr. 4. Vzájomná vzdialenosť priečných väzieb bola 5x12,0m. Nosná konštrukcia tribún je železobetónová. Koncom minulého roku bola urobená diagnostická prehliadka, ktorá bola zameraná na zistenie technického stavu pôvodnej konštrukcie západnej tribúny. Už pri predbežnej kontrole boli objavené vybočené diagonály na priehradových väzníkoch, na mnohých prútoch boli zistené korózne úbytky.

Stĺpy prechádzali cez hľadisko tribúny, čo bránilo vo voľnom výhľade na hraciu plochu. Kontrolným prepočtom sa zistilo, že mnohé pôvodné prúty nevyhovujú na medzný stav únosnosti podľa súčasne platných noriem. Ďalším nedostatkom bolo čiastočné prekrytie tribún. Investor sa na základe vypracovaného posudku rozhodol pre nové prestrešenie západnej tribúny.

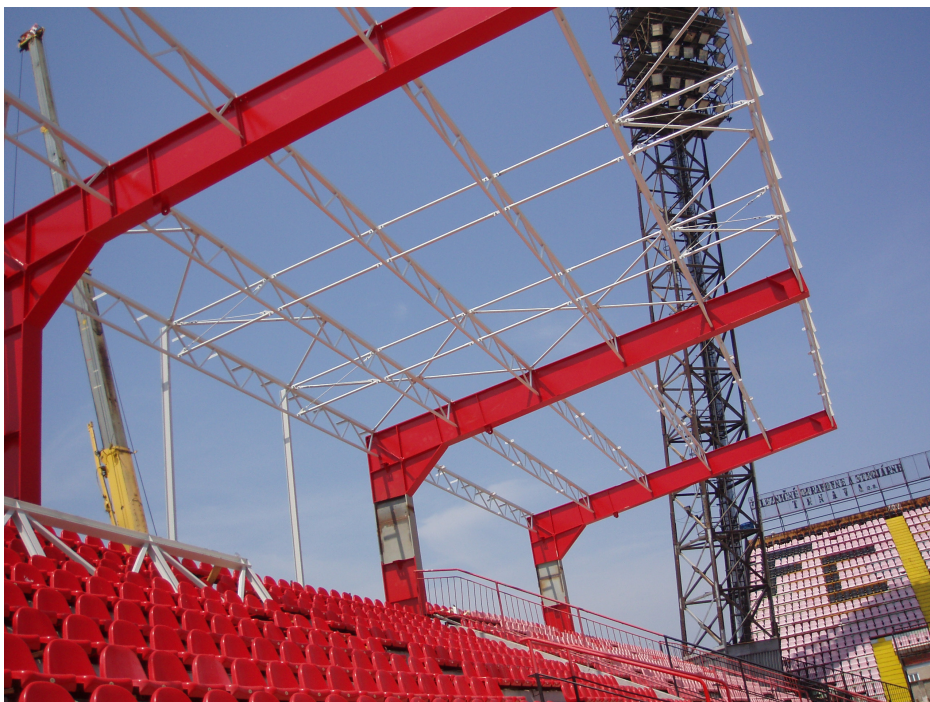
Obr. 6 Montáž oceľovej koštruktúry zastrešenia

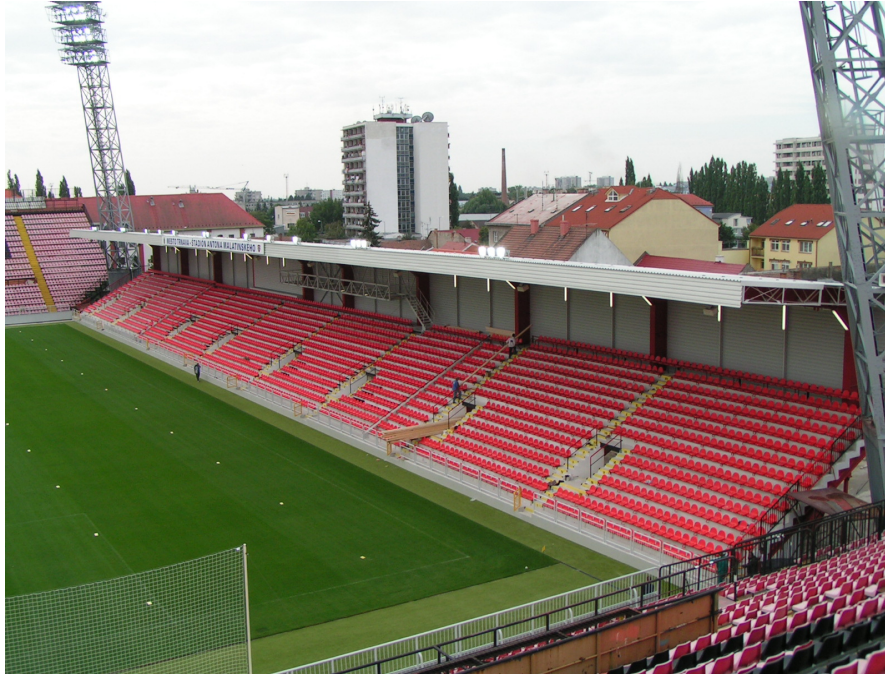
Obr. 7 Pohľad na nové zastrešenia západnej

Pôvodná konštrukcia zastrešenia západnej tribúny nevyhovovala zo statického ako aj z prevádzkového hľadiska. Nové zastrešenia západnej tribúny pri vylúčení stĺpov z hľadiska spĺňa požiadavky investora.
