# SANÁCIA SLINKOVÝCH SÍL V OBJEKTE FIRMY HOLCIM (Slovakia) a.s., Rohožník

Aim of the appraisal of the technical condition of the steel structures of clinker silos PC1 and PC 2 at the HOLCIM (Slovakia) a.s., Rohožník plant was to propose actions to assure working reliability, safety and prolonging of the physical serviceable life of the silos under consideration.

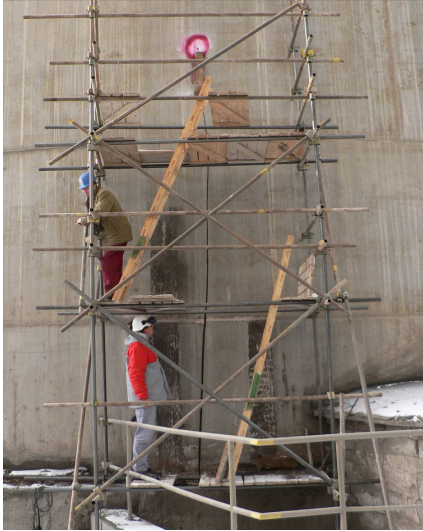
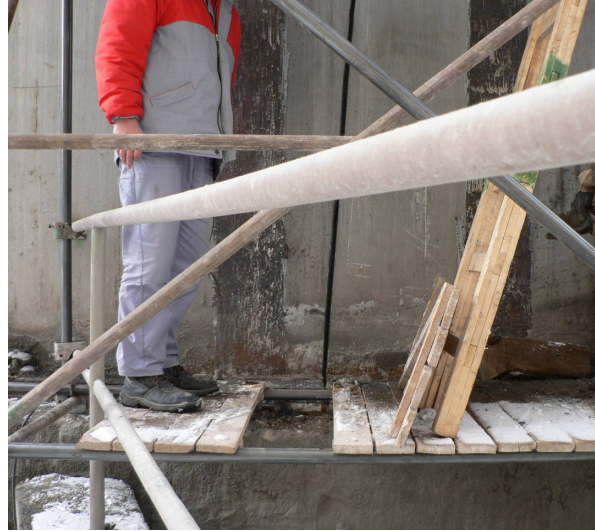
Počas viac ako 30 ročnej prevádzky vznikli na každom sile v jeho spodnej časti dve zvislé trhliny s výškou asi 6,0 m. Pohľady na trhlinu v plášti sila PC2 v novembri 2005 sú na obr. 2 a obr. 3. Pod trhlinou v plášti bol pretrhnutý aj úložný prstenec.

Obr. 2: Pohľad na trhlinu v sile PC2 (november 2005)

Obr. 3: Pohľad na trhlinu v sile PC2 (november 2005), detail

Príčiny porúch však neboli analyzované a nebol preukázaný vplyv excentrického pripojenia zosilňujúceho plechu na lokálnu napätosť plášťa.

Predpokladané príčiny vzniku porúch na ocelevej konštrukcii opláštenia síl:

- narušenie optimálneho stavu membránovej napätosti geometrickou nesymetriou zaťaženia, t.j. nerovnomerné vyprázdňovanie sila a vznik nerovnomerne rozložených „mŕtvych“ zásob slinku.
- nerovnomerné sadanie základových konštrukcií pri naplňaní a vyprázdňovaní síl spôsobujúce vznik prídavných napätí v ocelevom plášti.
- nedodržanie projektovanej triedy ocele pri dodávke ocelevej konštrukcie opláštenia sila.

Trhliny boli odborné opravené, plášť bol zosilnený preplátovaním plechom hrúbky 40 mm z ocele 11 353 (obr. 4 a obr. 5).

- zosilnenie ocelového plášťa sústavou kruhových horizontálnych a priamych vertikálnych výstuh. Zosilňujúce výstuhy budú privarené na vonkajší povrch plášťa síl.
- zosilnenie ocelového plášťa sústavou zosilňujúcich prstencových pásov a priamych vertikálnych výstuh. Zosilňujúce výstuhy a pásy budú privarené na vonkajší povrch plášťa síl.
- zníženie úrovne namáhania ocelového plášťa prostredníctvom vnútorného železobetónového prstenca.

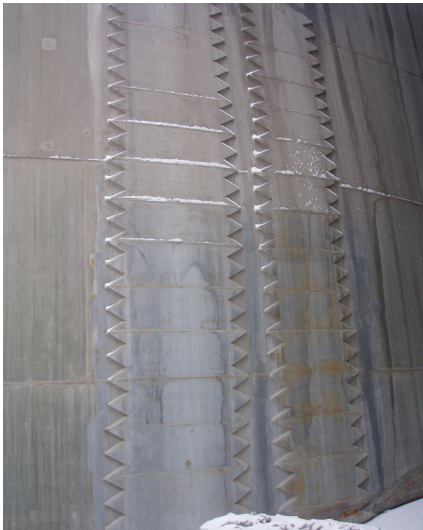
Obr. 4: Pohľad na zrealizovanú opravu v mieste poruchy slinkového sila PC2

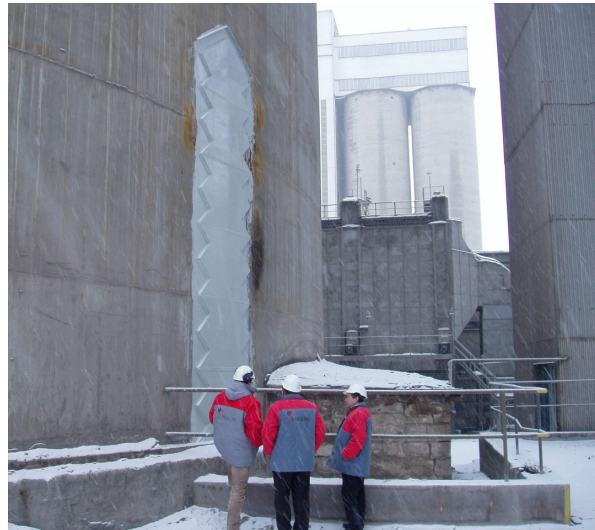
Obr. 5: Pohľad na zrealizovanú opravu v mieste poruchy slinkového sila PC1

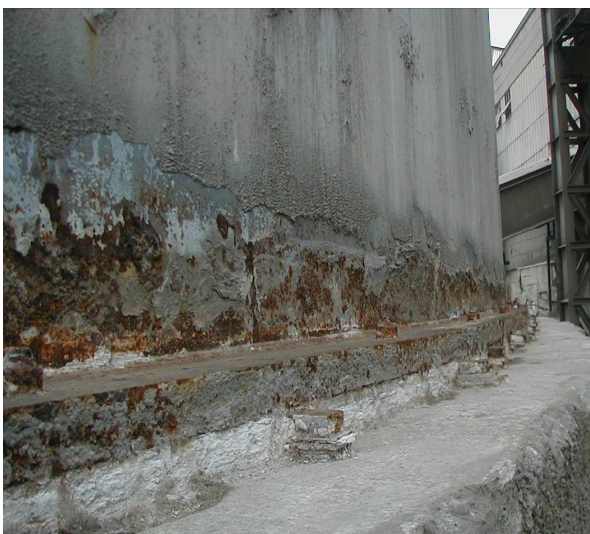
- výška "mŕtvych" zásob slinku v síle PC1 dosahuje úroveň 13,8 m; mŕtva hmota je nerovnomerne rozložená pri stenách do výšky 6,6 až 13,4 m.
- namerané, skutočné hrúbky plechov najmä v spodnej časti síla sú menšie ako boli projektované. Počas prevádzky došlo k opotrebovaniu vnútornej časti plášťa a pôvodná hrúbka je zmenšená i koróznymi úbytkami. Najväčšie korózne úbytky boli zistené v styku plechov plášťa síla s úložnou doskou; skutočná hrúbka  $t_p = 30,1$  mm oproti pôvodnej 33 mm. Celkový úbytok tu predstavuje až 3 mm (obr. 6).

Obr. 6: Súčasný stav kotvenia síla a železobetónových základových konštrukcií

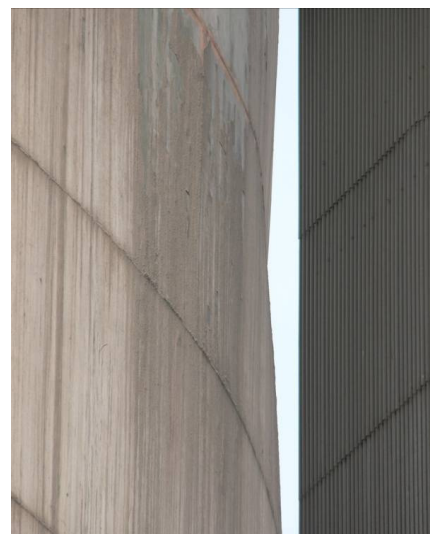
- rozdiel výšok spodného oceľového prstenca pri síle PC1 je -4 až 50 mm; horná hrana základového pásu nie je vodorovná. Pri síle PC2 prstenec nebol prístupný pre kontrolu.
- boli zistené odchýlky od teoretického polomeru plášťa  $r = 18,0$  m v rôznych výškach. Pri síle PC1 maximálne odchýlky dosahujú hodnoty -76 mm (do vnútra síla) až +105 mm (von zo síla) – obr. 7.

Obr. 7: Lokálna deformácia plášťa síla PC1

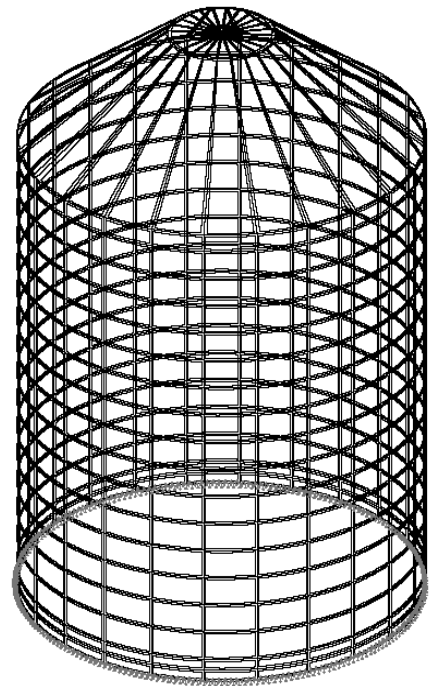
Napätosť konštrukcie bola vyhodnocovaná na základe metódy porovnávacích napätí pre vonkajší a vnútorný povrch oceleového plášťa konštrukcie sila. Maximálne napätia boli vypočítané pre existujúci stav konštrukcie (obr. 8) a tiež pre zosilnenú konštrukciu.

Obr. 8: Model pôvodnej konštrukcie MKP

- maximálne porovnávacie napätie v konštrukcii v prípade rovnomerného vyprázdňovania sila je na úrovni hodnoty výpočtovej únosnosti použitého materiálu sila, konštrukcia však nevyhovuje z hľadiska posúdenia stability plášťa sila.
- v prípade započítania predpokladaných účinkov poklesu vonkajšej teploty a nerovnomerného sadnutia základových konštrukcií je prekročená hodnota výpočtovej únosnosti 1,2 až 1,5 násobne, čo znamená, že existujúca konštrukcia pre dané zaťažovacie účinky nevyhovuje.
- pri nerovnomernom vyprázdňovaní sila (skutočný tvar zásob slinku, podľa zamerania tvaru mŕtvych zásob) a započítaní účinkov poklesu vonkajšej teploty a nerovnomerného sadnutia je prekročená hodnota výpočtovej únosnosti 2,5 až 3,0 násobne, čo znamená, že existujúca konštrukcia pre dané zaťažovacie účinky nevyhovuje.
