Je potrebná nezávislá kontrola projektu a kontrola zhotovenia nosnej konštrukcie?

V nasledujúcom príspevku sú predstavené tri konštrukcie, u ktorých boli zistené závažné nedostatky v štádiu projektu. Nedostatky pri jednej z nich vyústili do havárie strechy, ďalšie dve konštrukcie boli sanované v štádiu výstavby.

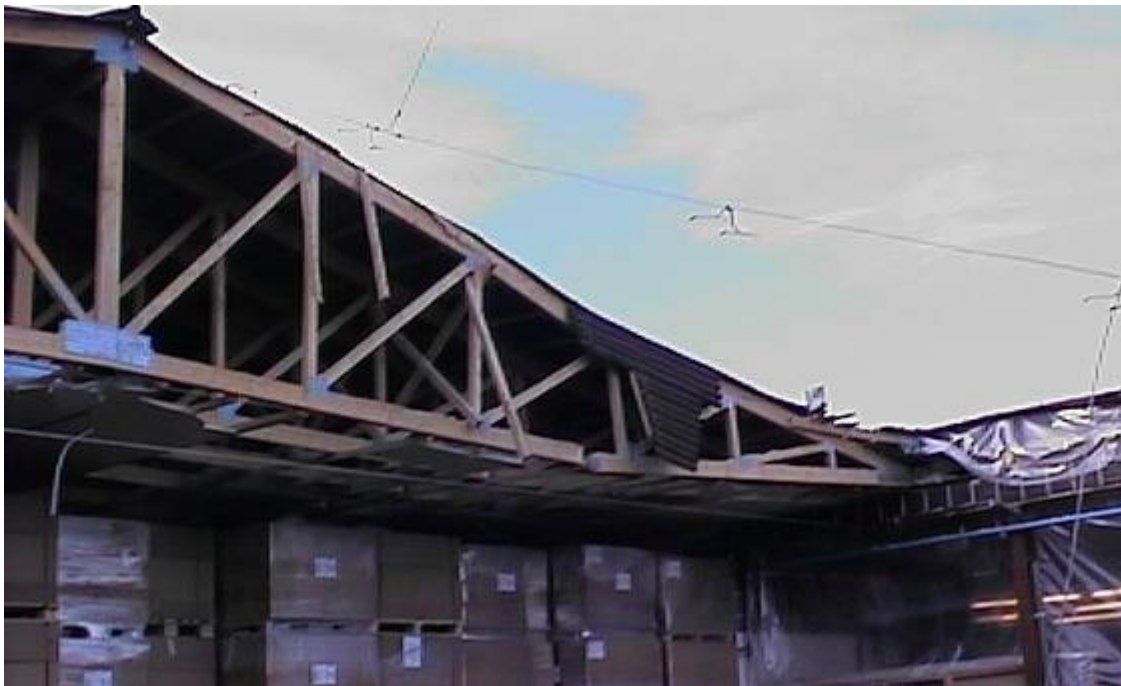
Obr. 2 – Porušenie väzníka

V zimnom období strešná konštrukcia v strednej lodi havarovala, asi polovica väzníkov sa zrútila. Zaťaženie snehom bolo pritom výrazne menšie, ako uvažuje zaťažovacia norma. Väzníky boli porušené na viacerých miestach:

- a) v spoji dolného pása, kde boli kovové spojky vytrhnuté z prierezu. Samotný rozmer spojky je 150x115mm, hrúbka 1,5mm.
- b) v spoji horného pása bol horný pás rozštiepený, pričom časť prierezu bola vytrhnutá zo spojky smerom nadol.
- c) horný pás je porušený v dolnej časti prierezu v mieste montážneho styku

- Prierezy horného pása, dolného pása a diagonál vyhovujú.
- Dolný pás je na začiatku a konci namáhaný osovou ťahovou silou 66,6kN a ohybovým momentom 1,5kNm. Prierez pása **nevyhovuje** – prekročenie únosnosti o 6%, toto však nebola príčina havárie.
- Ťahová sila v mieste porušenia spodného pása je 66,7 kN. Túto silu mala preniesť spojka 150x115mm. Spojka **nevyhovuje**. Spojka bolo zrejme navrhovaná na tlakovú silu.

Po pátraní po príčine takéhoto návrhu sme modelovali možné prípady, kedy vznikne v dolnom páse tlaková sila – je to v prípade, ak bude uloženie väzníkov pevné v oboch miestach (t.j. podpora XZ). Takúto chybu urobil zrejme projektant pri zadávaní vstupných údajov. Samotný softvér potom už iba preniesol chybu a navrhol spojku na príslušnú silu...

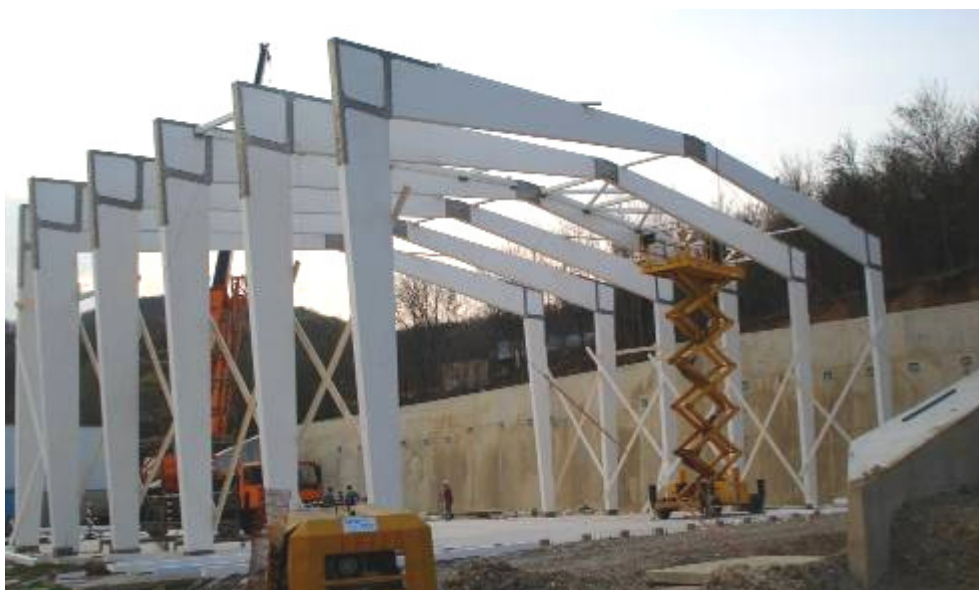
Obr. 3 – Pohľad na priečne rámy

Pri montáži konštrukcie vzniklo zo strany dodávateľa podozrenie, že projekt statiky nie je správny. Po kontrolnom výpočte objektu sme zistili, že konštrukcia nemá správne navrhnuté prierezy a niektoré navrhované konštrukčné detaily nie sú správne. Vyberáme najzávažnejšie:

- stĺp vo výške +2,0m: prierez je v tomto mieste 3x poddimenzovaný

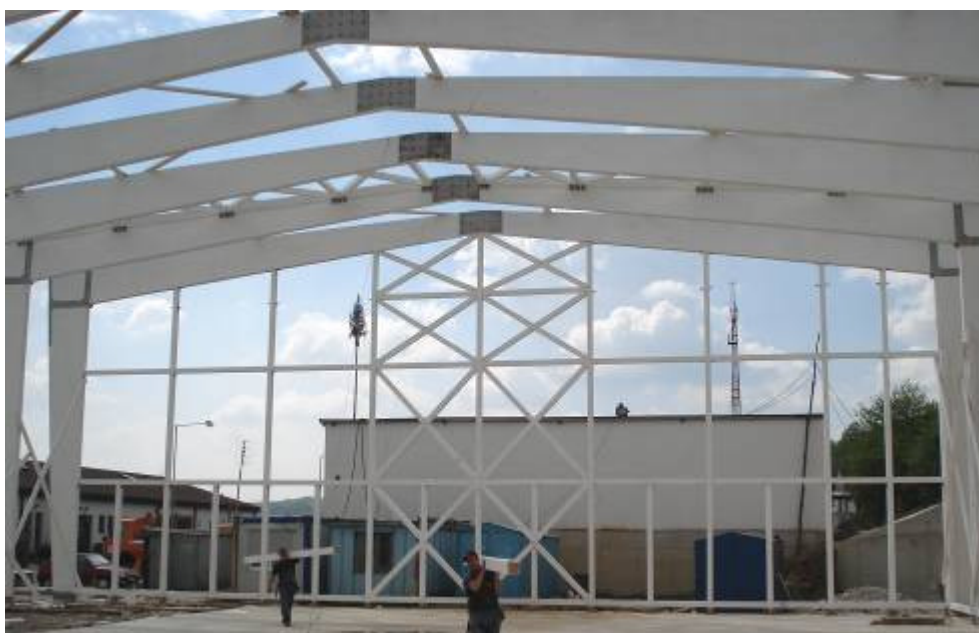
Obr.4 – Štítová stena

- štíhlosť λ stĺpika štítovej steny z roviny štítovej steny (140x140) je $\lambda = 235$. Norma STN 731701 povoľuje maximálnu štíhlosť 120.

- Napätie od ohybového momentu je na stĺpiku štítovej steny 40 MPa, to znamená, že prierez je v tomto mieste 2,3x poddimenzovaný.

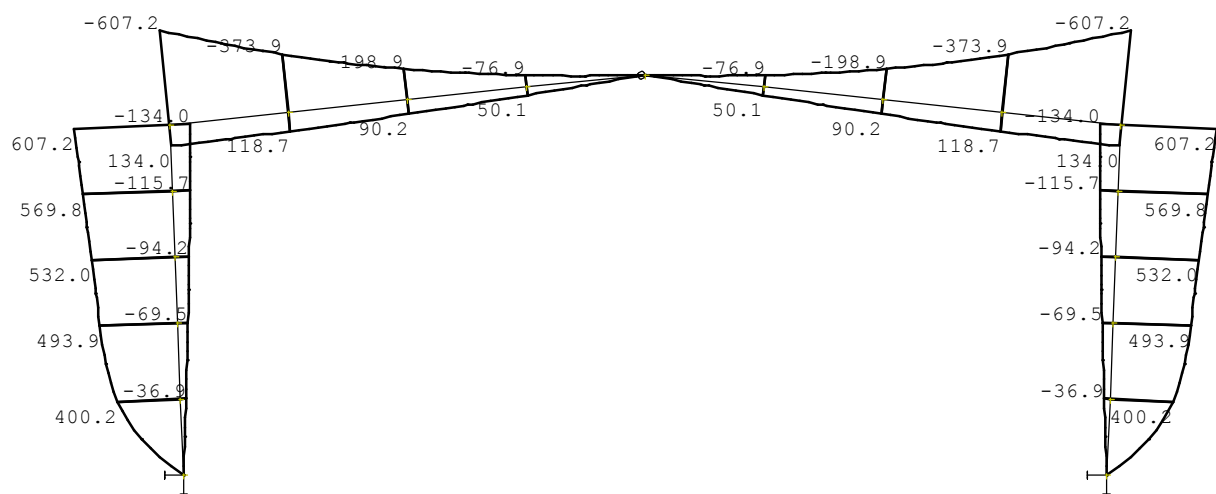
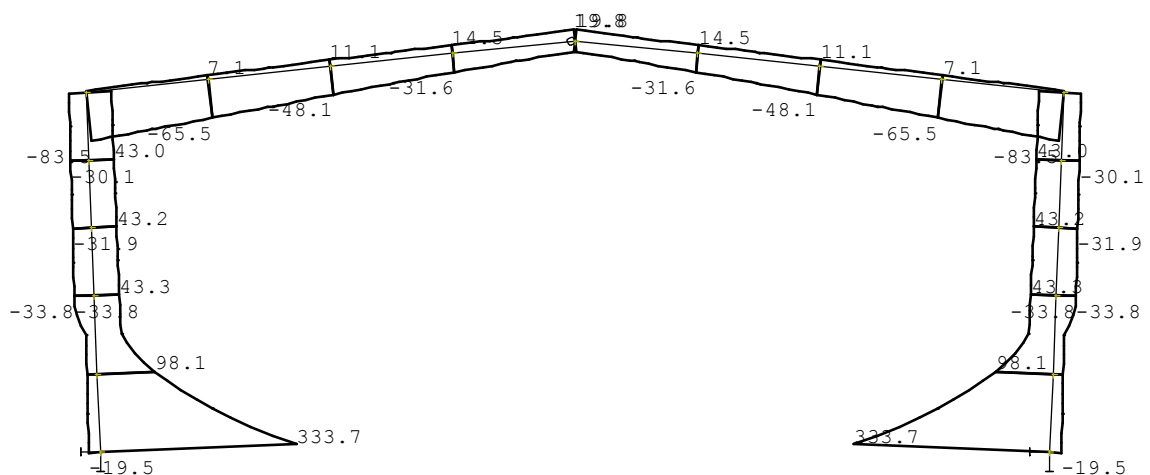
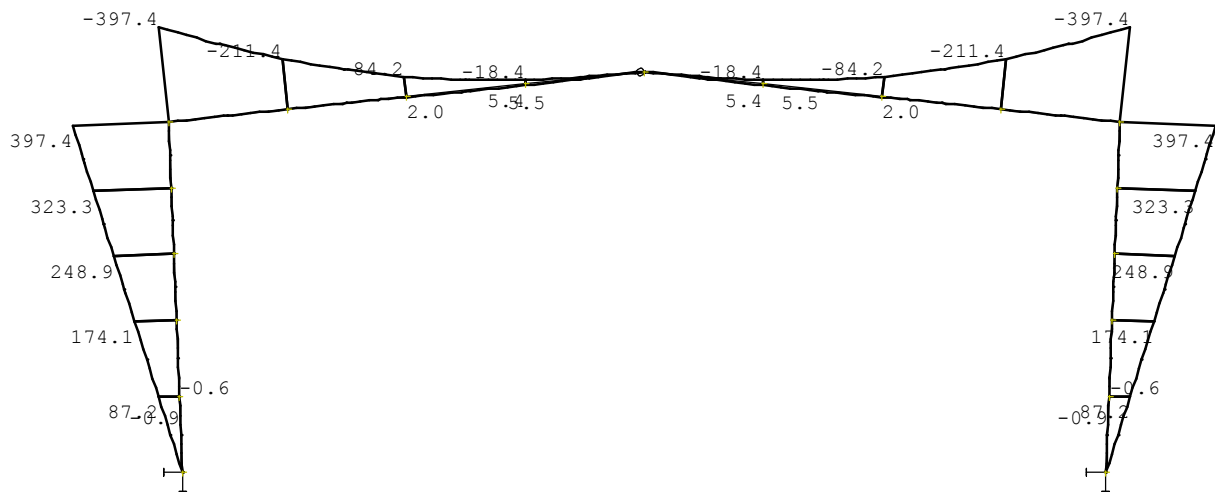
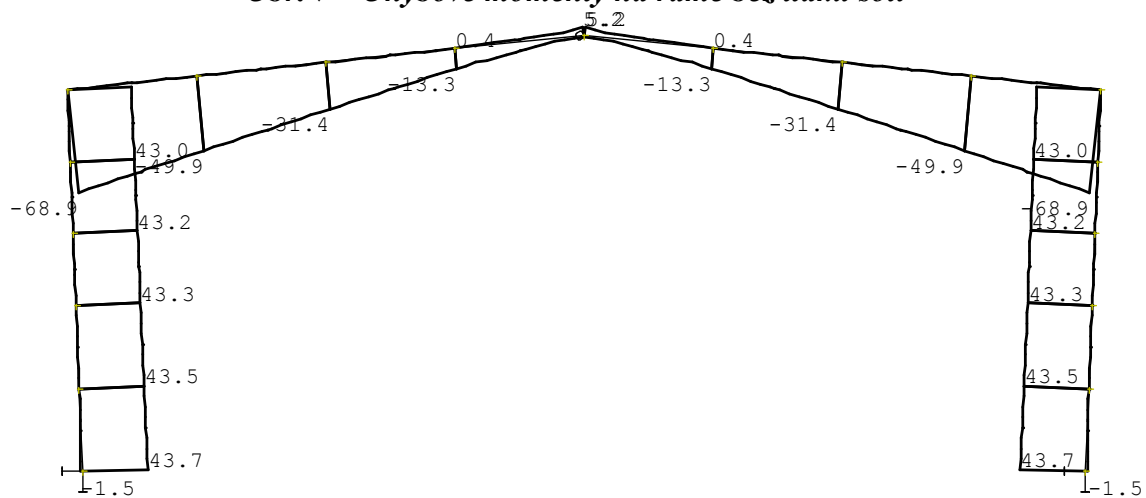
Pri kontrole statického výpočtu sme zistili, že s tlakom soli na steny resp. stĺpy rámu nebolo vôbec uvažované (obr. 5, 6, 7 a 8).

Pri porovnaní vnútorných síl s uvažovaním tlaku soli sme zistili, že tieto sú 1,5x väčšie (ohybové momenty) a až 10x väčšie (pričné sily).

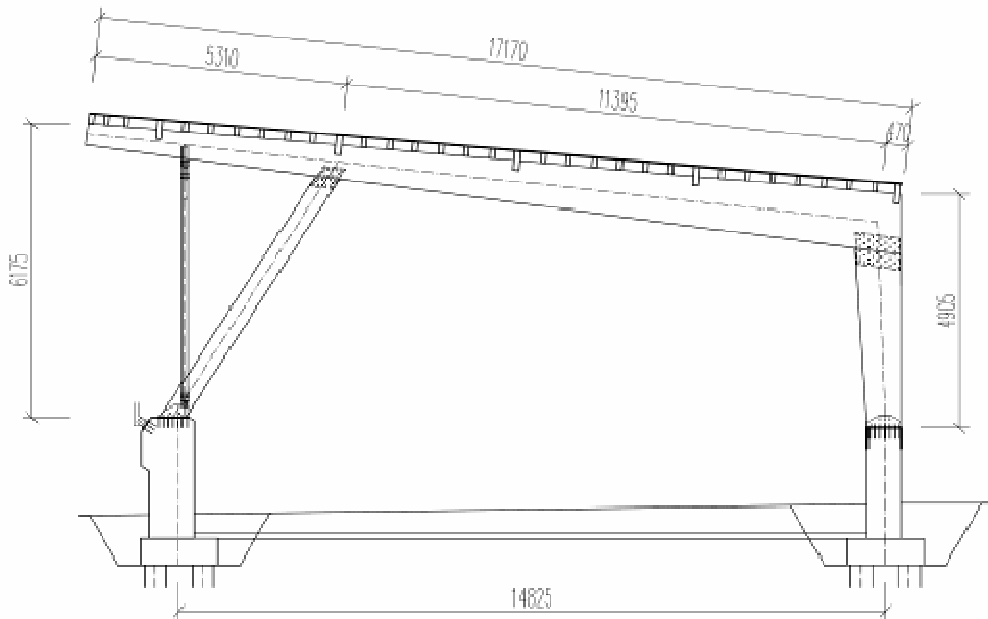
Obr. 9 – Priečny rez

Podnetom kontrolného výpočtu predstavovanej nosnej konštrukcie bolo podozrenie dodávateľa, že konštrukcia nie je správne navrhnutá. Už počas jej montáže vznikli na priečli trhliny, ktoré by sa nemali objaviť ani pri plnom zaťažení!

Jedná sa drevenú rámovú konštrukciu pôdorysných rozmerov cca 30x33,5m, výška konštrukcie je cca 10m. Hlavnými nosnými prvkami konštrukcie sú rámy z lepeného lamelového dreva. Osové vzdialenosti rámov sú 7,5m. Stĺp rámu má šírku 220mm, výška prierezu v rohu je 2000mm, priečľa rámu má šírku 220mm, výška prierezu v rohu je 2500mm. Stĺp aj priečľa majú premenný prierez – výška prierezu klesá smerom od rámového rohu. Vzpera (šikmý stĺp) rámu má dĺžku cca 12,9m a prierez 220x900mm. Priečľa je podopretá na konci ocelovým stĺpom (súčasť presklenej fasády) 200x200x6mm (obr. 9).

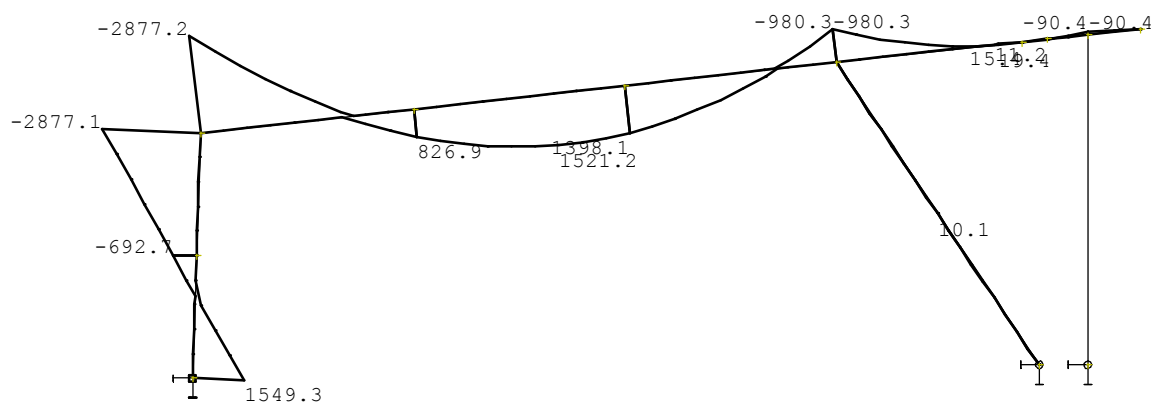
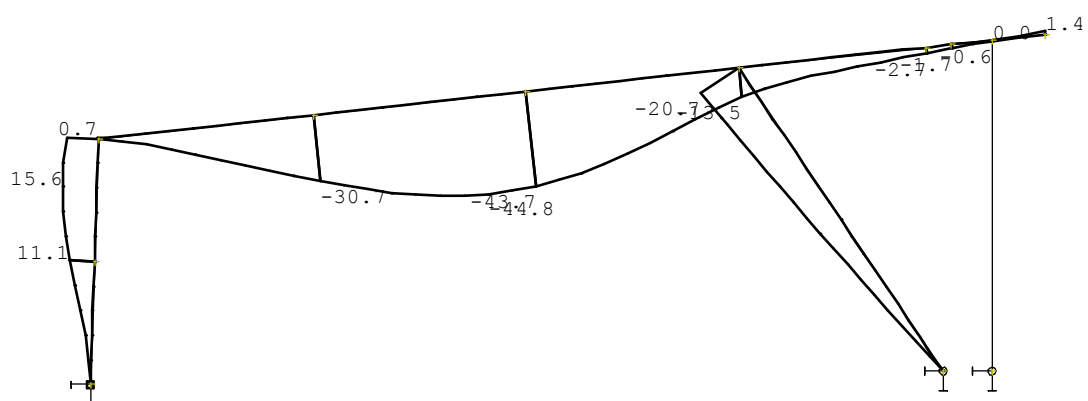
Stĺpy rámu sú votknuté do základu, priečľa so stĺpom tvoria tuhý rámový roh, vzpera a oceľový stĺp fasády sú pripojené na základ a na priečľu kĺbovo. Momenty a deformácie na takto predpokladanom systéme sú na obr. 11 a 12.

Podľa pôsobiacich vnútorných síl boli postupne posudzované prierezy priečľa, stĺpa, vzpery a niektorých prípojov podľa STN 73 1701. Podľa kontrolného výpočtu boli nájdené viaceré prierezy a riešenia konštrukcie, ktoré nevyhovujú požiadavkám platných noriem:

- Normálové napätia na priečli a stĺpe v štyroch vybratých rezoch prekračujú výpočtovú pevnosť pre materiál SA - že prierezy sú v týchto miestach 1,23–2,23x poddimenzované!!!

- Prípoj priečľa-stĺp v „rámovom rohu“ nie je navrhnutý na vnútorné sily, vznikajúce v tomto mieste. Tento spoj nie je možné považovať za momentový spoj – zjednodušeným výpočtom sme dokázali, že v spoji je asi 1/10 z potrebného počtu spojovacích prostriedkov

- Prípoj stĺpa v päte nie je navrhnutý na vnútorné sily, vznikajúce v tomto mieste. Tento spoj nie je možné považovať za momentový spoj – zjednodušeným výpočtom sme dokázali, že v spoji je asi 1/6 z potrebného počtu spojovacích prostriedkov
