PRÍKLADY EXPERTÍZ OCEĽOVÝCH KONŠTRUKCIÍ

Z. Agócs, J. Brodniansky, R. Ároch, M. Slivanský

STU Bratislava – Stavebná fakulta

1. EXPERTÍZNY POSUDOK PORUŠENÉHO PLÁŠŤA KOLÓNY C2

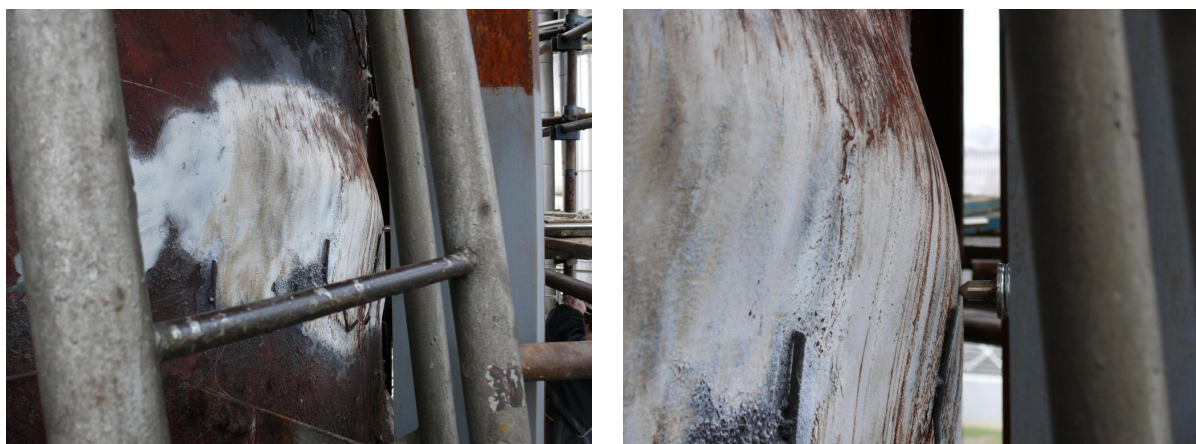
Po lokálnom prehriatí plášťa kolóny na teplotu 850 – 900 °C počas prehliadky dňa 19. 10. 2006 v hornej časti kolóny, tesne nad redukciou kolóny boli zistené dve veľké deformácie plášťa (tzv. faldy) oproti sebe (severovýchod – juhozápad). Deformácie dosahovali odchýlku od pôvodného tvaru plášťa 80 až 100mm v dĺžke asi 500mm vedené naprieč dole v dĺžke približne 2,0m (obr. 1).

Obr. 1 Rozsah lokálneho vydutia steny a detailný záber na poruchu

K poškodeniu plášťa kolóny C2 došlo v dôsledku lokálneho prehriatia nad redukciou priemeru kolóny vo výške 20,35m. Išlo o miestne vydutie plášťa o 80 až 100mm. V oblasti poškodenia plášťa boli namerané zmenšené hrúbky plechu $t_{\min} = 16,4\text{mm}$ oproti projektovej hrúbke plechu 18,0mm. Počas prehliadky bol plášť kolóny v porušenej oblasti zosilnený stĺpkami $h = 3,79\text{mm}$ podľa obr. 3.

Pri oprave plášťa kolóny C2 sa realizovala výmena poškodenej časti plášťa po celom obvode s výškou 3,0m. Použila sa oceľ s pôvodne projektovanými parametrami ($t = 18,0\text{mm}$, oceľ 11416.1). Výmena plášťa sa vykonala postupne po častiach v štyroch etapách pri prerušenej prevádzke (bez vnútorného prietoku a bežnej atmosférickej teploty). Počas demontáže sa odobrala vždy $\frac{1}{4}$ plášťa, ktorá sa nahradila novou.

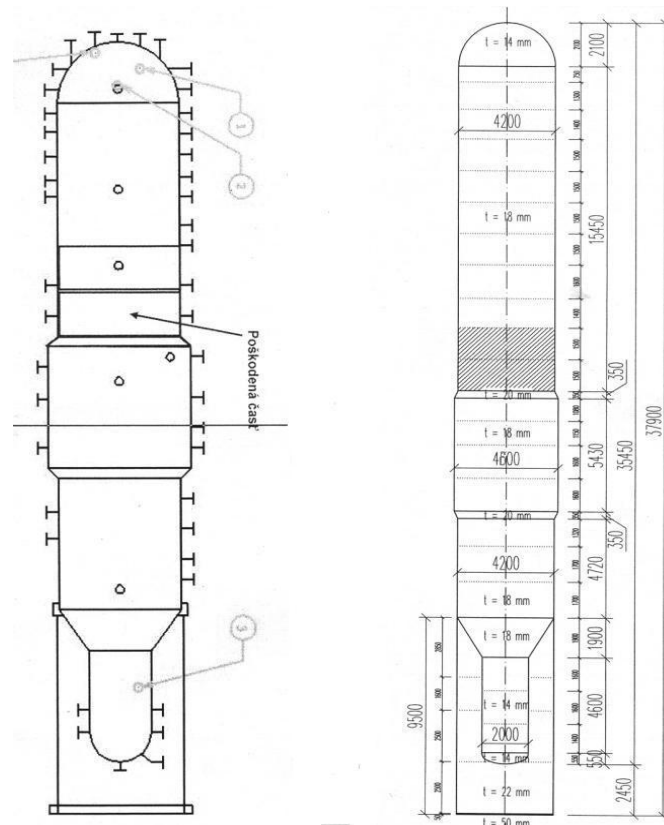
Obr. 2 Schéma ocel'ovovej nosnej konštrukcie kolóny C2

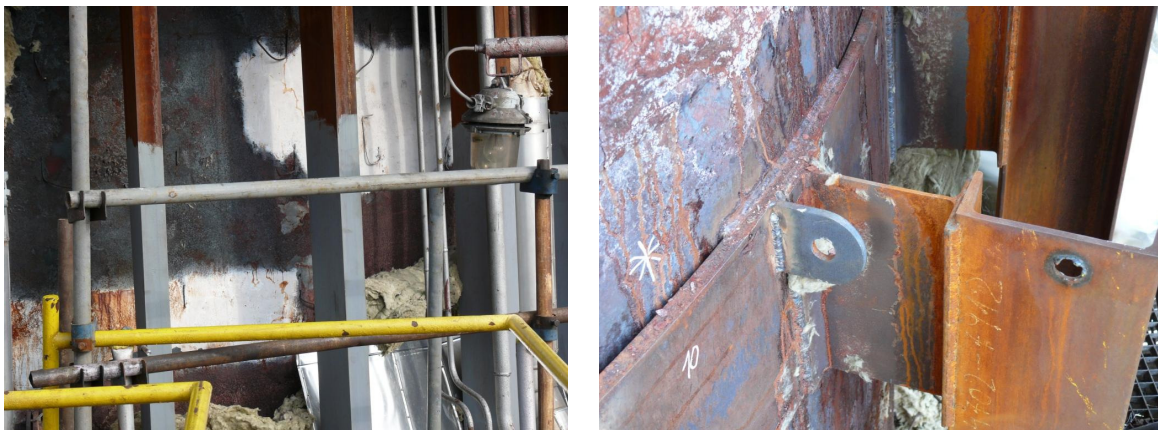
Obr. 3 Rozmiestnenie zosilňujúcich stĺpikov po vonkajšom obvode plášťa a uchytenie horného konca stĺpika

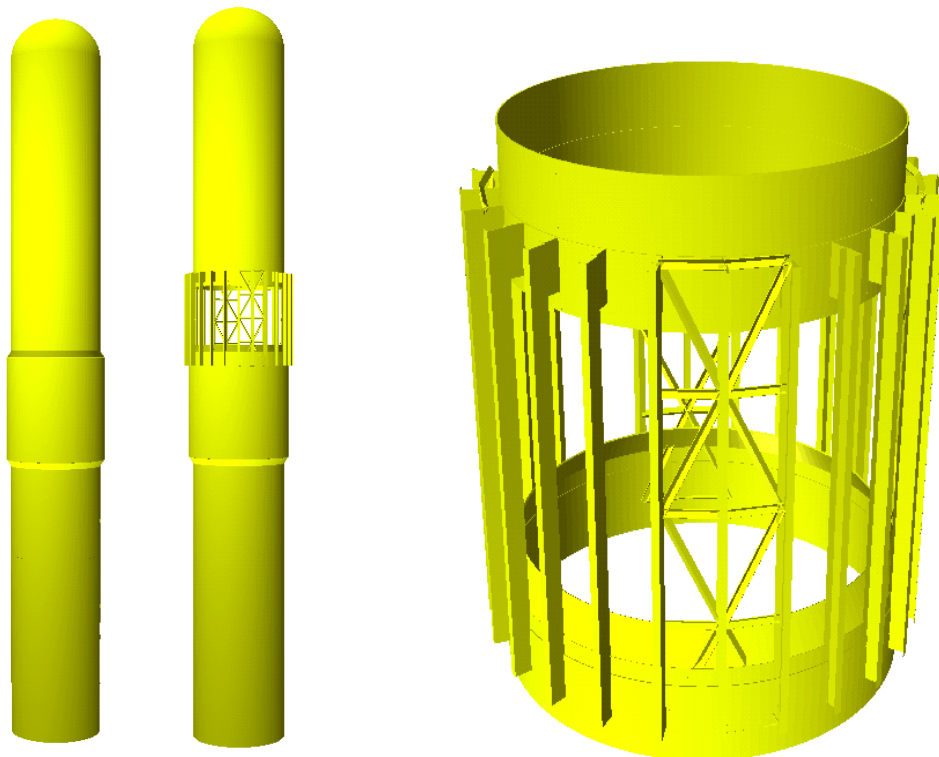
Obr. 4 Model existujúcej a zosilnenej konštrukcie a detail

Kontrolný prepočet pôvodnej (poškodenej) konštrukcie kolóny C2 preukázal, že maximálne napätie v konštrukcii v oblasti vydutia pri zohľadnení možných zaťažovacích účinkov (a ich kombinácií) prekračuje výpočtovú pevnosť použitého materiálu 10 416.1 (S 275). Hodnota výpočtovej pevnosti bola stanovená na základe podkladov dodaných objednávateľom posudku (revízna kniha atmosférickej kolóny C2). V podkladoch je uvedená ako „charakteristická hodnota materiálu pre výpočet – pre prevádzkové podmienky, pri teplote 363°C“ hodnota pevnosti 135,5 MPa.

Na základe výsledkov kontrolného statického posudku možno konštatovať, že plášť kolóny C2 v oblasti vydutia nevyhovuje a je nutné ho nahradiť novým, neporušeným plášťom. Vykonanie príslušných rekonštrukčných prác predpokladá vytvorenie dočasnej zosilňujúcej konštrukcie po obvode plášťa kolóny. Úlohou tejto konštrukcie je prenos zaťažovacích účinkov v mieste opravy oceleového plášťa kolóny počas doby jeho kompletnej výmeny. Na prvky zosilňujúcej konštrukcie sa predpokladá materiál kvality S 355.

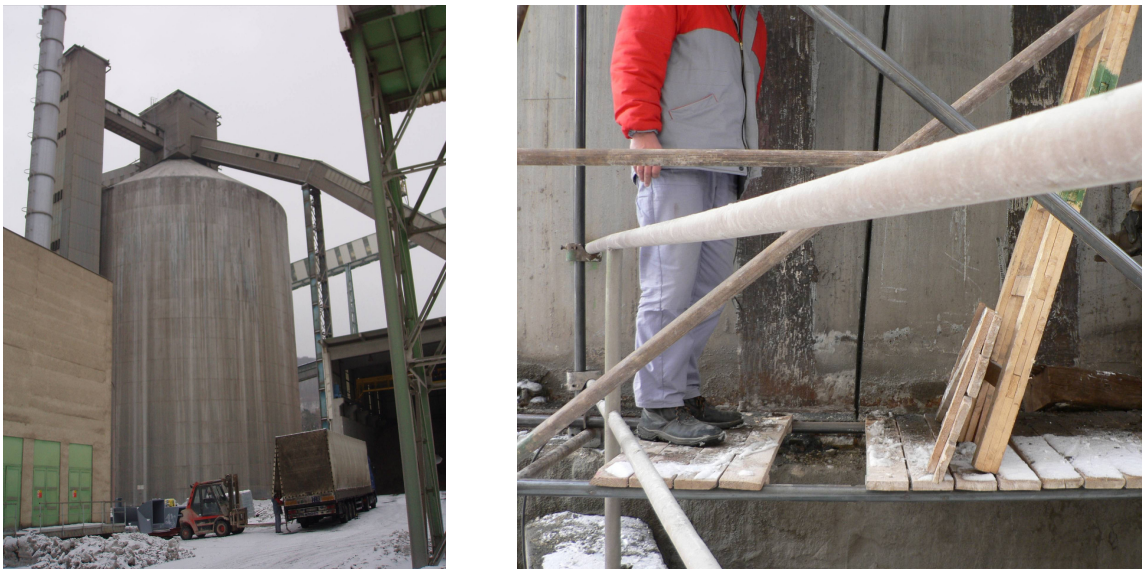
Obr. 5 Pohľad na slinkové silo PC2 s technológiou a pohľad na trhlinu v sile PC2 (november 2005)

Počas viac ako 30 ročnej prevádzky vznikli na každom sile v jeho spodnej časti dve zvislé trhliny s výškou asi 6,0 m. Pohľady na trhlinu v plášti sila PC2 v novembri 2005 sú na obr. 5. Pod trhlinou v plášti bol pretrhnutý aj úložný prstenec.

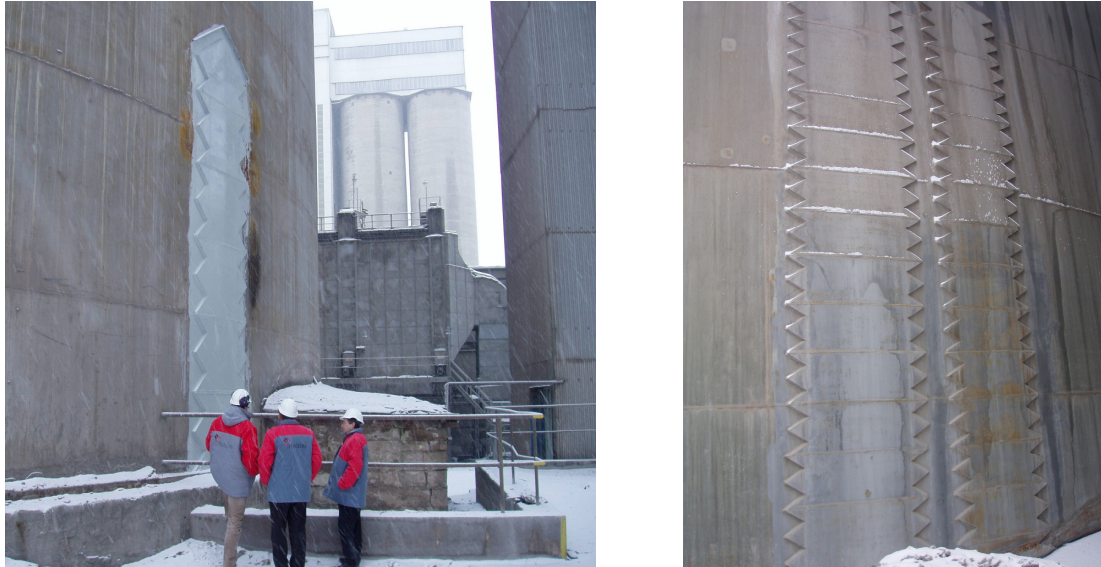
Trhliny boli odborne opravené, plášť bol zosilnený preplátovaním plechom hrúbky 40 mm z ocele 11 353 (obr. 6). Príčiny porúch však neboli analyzované.

Obr. 6 Pohľad na zrealizované opravy v mieste porúch slinkového sila PC2

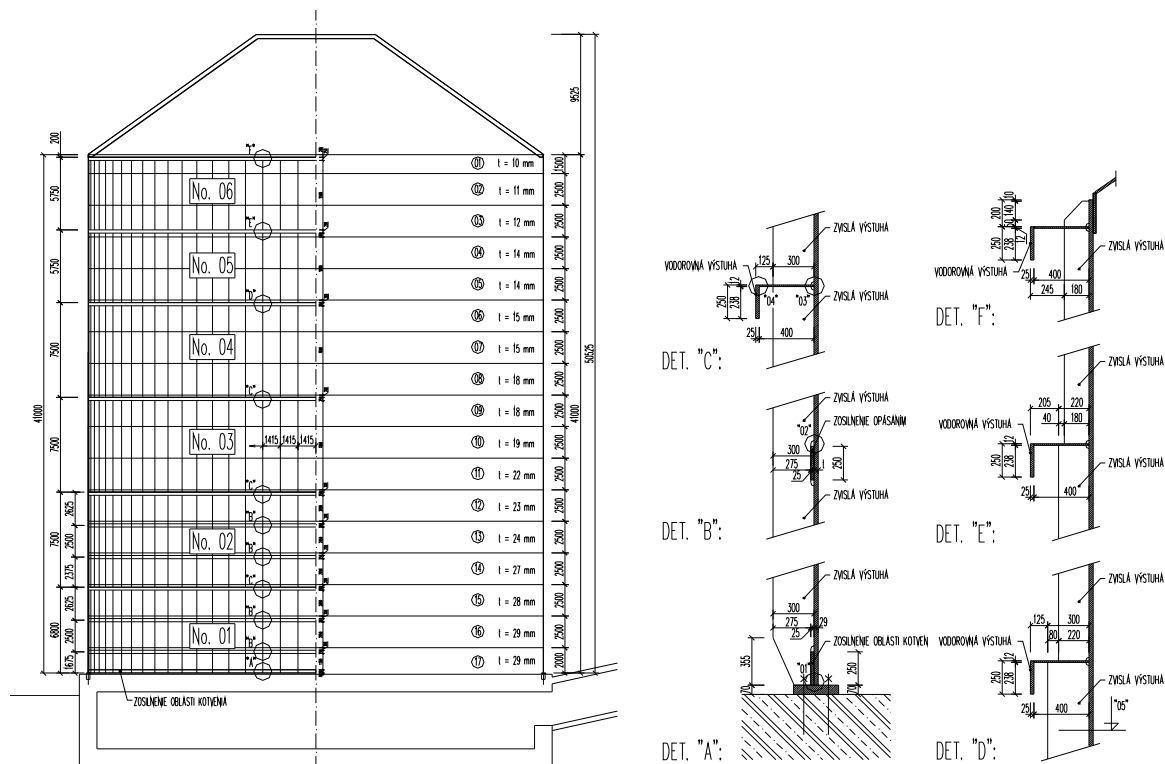
Obr. 7: Konštrukčné riešenie zosilnenej konštrukcie a detaily

Navrhnuté zosilnenie plášťa sil je vykreslené na obr. 7. Oceľové plášte sú zosilnené sústavou zvislých výstuh a vodorovných prstencov. Zosilnený cylindrický plášť pôsobí ako ortotropne vystužená škrupina.

Vodorovné prstence sa delia na primárne a sekundárne. Primárne prstence majú tvar uholníka. Celkovo ide o päť medziúhlých prstencov a jeden horný prstenec, ktorý bude umiestnený tesne pod úrovňou strešnej časti sila. Sekundárne prstence sú z plochej ocele. Dolný prstenec je umiestnený nad úložným prstencom, ďalšie 4 sekundárne prstence sú vždy min. 200 mm pod existujúcim vodorovným zvarom. Táto zásada platí aj pre umiestnenie hlavných vodorovných prstencov. Celková predpokladaná spotreba ocele S 355 na zosilnenie plášťa jedného sila je 300 t.
