TENZOMETRICKÉ MERANIE KROVU KATEDRÁLY SV. MARTINA V BRATISLAVE POČAS TERMOSANÁCIE

Jaroslav Sandanus, Miloš Slivanský¹

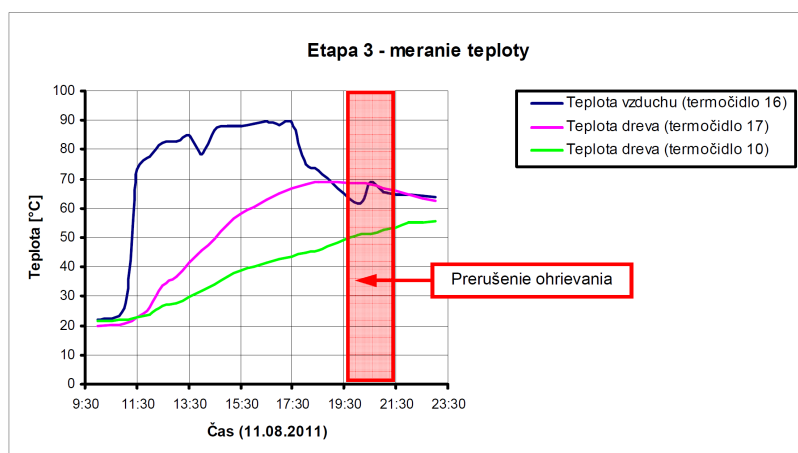
Obr. 2.1 – Meranie teploty v čase vo vybraných prvkoch počas termosanácie v Etape 3

Vývoj teploty v krove počas termosanácie bol zaznamenávaný pracovníkmi firmy Thermo Sanace s.r.o. na viacerých miestach nosnej konštrukcie krovu. Záznam merania teplôt pre vybrané miesta ilustruje obr. 2.1.

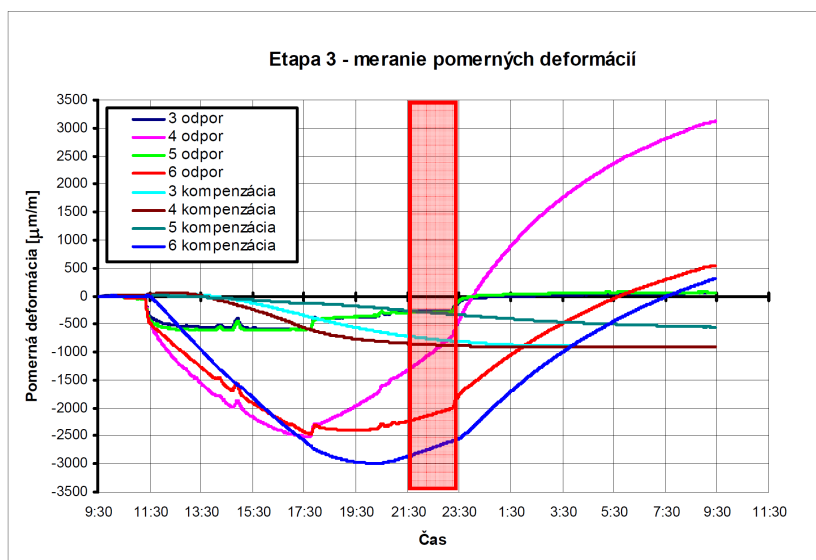
Obr. 2.2 – Meranie pomerných deformácií v čase počas termosanácie v Etape 3

Na základe výsledkov nameraných pomerných deformácií je možné konštatovať, že vzhľadom na objemové zmeny materiálu sa pravdepodobne na povrchu výraznejšie prejavuje zmena objemu vplyvom zmeny vlhkosti (vysychanie, napučíavanie) ako zmena objemu vplyvom teplotnej rozťažnosti materiálu. Keďže zmena vlhkosti drevených prvkov nebola počas termosanácie meraná, nie je možné vyhodnotiť priamu závislosť medzi jej zmenou a meranými pomernými deformáciami. Vzhľadom na fyzikálne vlastnosti dreva je však možné takisto očakávať výraznejší vplyv zmeny vlhkosti ako vplyv zmeny teploty na jeho objemové zmeny (súčinitele objemovej rozťažnosti vplyvom zmeny vlhkosti sú približne 10^4 krát väčšie ako súčinitele teplotnej rozťažnosti).

Taktiež sa výraznejšie prejavila zmena objemu prvkov v smere kolmo na vlákna v porovnaní so smerom rovnobežným s vláknami. Namerané hodnoty pomerných deformácií kolmo ku vláknami (4 odpor, 6 odpor, 6 kompenzácia) sú niekoľkonásobne väčšie ako pomerné deformácie merané rovnobežne s vláknami. Takáto tendencia rovnako korešponduje s teoretickými údajmi o objemovej rozťažnosti dreva, kde sa obecné udáva pomer medzi jednotlivými smermi $\alpha_{Tan} : \alpha_{Rad} : \alpha_{Lin} = 15:10:1$ (približne rovnaký pomer platí aj pre zmenu objemu vplyvom vlhkosti aj pre teplotnú rozťažnosť).

Výraznejšie objemové zmeny sa pravdepodobne objavili iba v povrchových vrstvách materiálu, pretože vo väčšine prípadoch výsledky pomerných deformácií relatívne verne sledujú zmenu teploty v krove v procese jeho termosanácie (nárast teploty = nárast pomerných deformácií) a po ochladení krove sa postupne vytrácajú. Treba však poznamenať, že výsledky z meracích miest bez kompenzácie (označenie zapojenia "odpor") sú zaťažené aj vplyvom teploty na merací obvod (tenzometer, napájacie káble a pod.), preto je možné sledovať skôr tendencie meraných údajov ako vyhodnocovať presné numerické výsledky. Pri použití kompenzácie, by malo byť skreslenie meraných výsledkov menšie, avšak nemožno ho taktiež vylúčiť, jednak z dôvodu, že drevo je výrazne nehomogénny materiál (hrče, trhliny, smer vlákien a pod.) a jednak z dôvodu, že kompenzačné tenzometre nebolo možné umiestniť

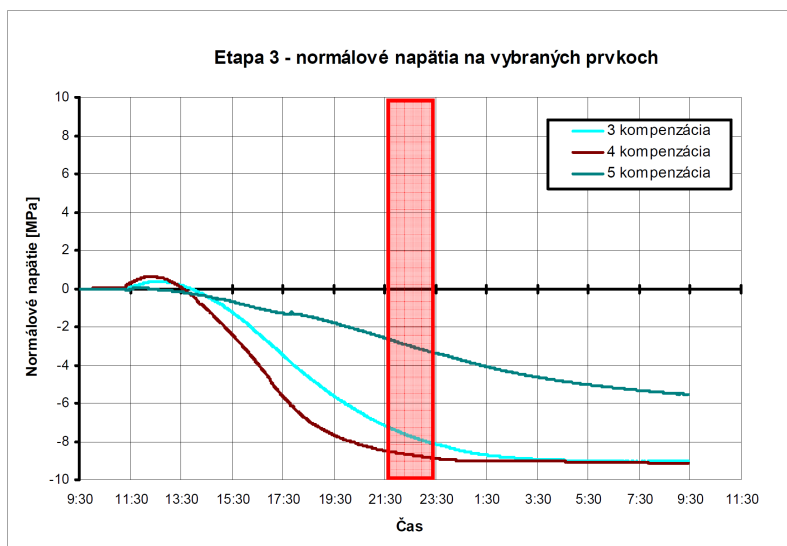
Obr. 2.3 – Vyhodnotenie normálových napätí v čase počas termosanácie v Etape 3

Napätosť nosnej konštrukcie bola vyhodnotená iba pre meracie miesta s kompenzáciou a orientáciou tenzometrov rovnobežne s vláknami (označenie 1 - 5 kompenzácia). Na základe dosiahnutých výsledkov možno konštatovať, že vplyvom objemových zmien vznikajú vo vybraných prvkoch nosnej koštrukcie (hambálok, vzpera) prevažne tlakové napätia, ktoré pravdepodobne súvisia s teplotnou dĺžkovou rozťažnosťou materiálu, nakoľko ich nárast a pokles nesleduje vývoj okolitej teploty v krove, ale má určitý fázový posun, podobne ako pri priebehu teplôt meraných v jadre prierezov. Ani v čase ukončenia tenzometrického merania (niekoľko hodín po ukončení ohrievania) neboli napätia úplne vymiznuté (obr. 2.3).

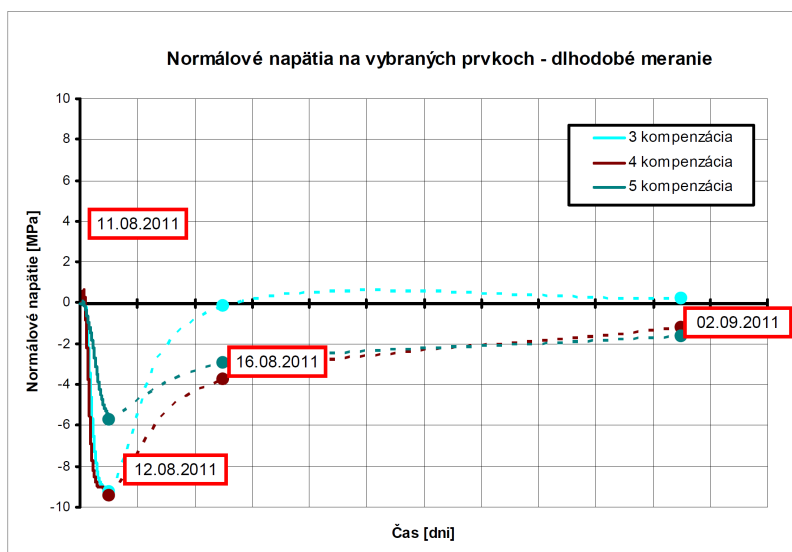
Obr. 2.4 – Vyhodnotenie normálových napätí v čase podľa výsledkov dlhodobých meraní

Podľa výsledkov dlhodobých meraní na vybraných prvkoch však možno konštatovať, že normálové napätia postupne poklesli až na úroveň napätosti konštrukcie pred jej termosanáciou (obr. 2.4).
