SANÁCIA SLINKOVÝCH SÍL V OBJEKTE FIRMY HOLCIM (Slovakia) a.s., Rohožník

ABSTRACT

Aim of the appraisal of the technical condition of the steel structures of clinker silos PC1 and PC 2 at the HOLCIM (Slovakia) a.s., Rohožník plant was to propose actions to assure working reliability, safety and prolonging of the physical serviceable life of the silos under consideration.

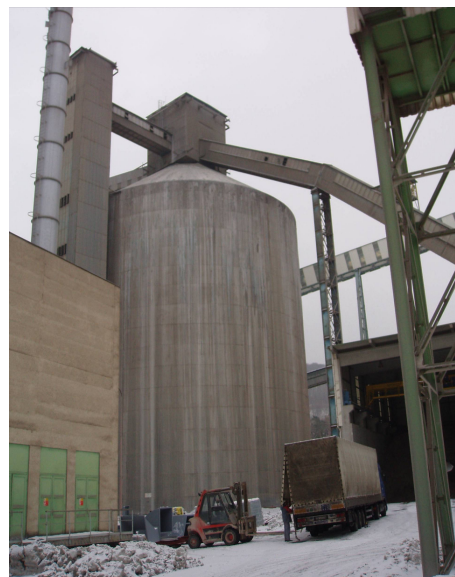
Obr. 1: Pohľad na slinkové silo PC2 s technológiou

Oceľové konštrukcie uvedených objektov pozostávajú z vlastného oceľového sila s priemerom 36,0 m a výškou plášťa 41,1 m, z komunikačnej veže, spojovacej lávky a nadstavby sila.

Plášť sila bol realizovaný ako tenkostenná zváraná valcová škrupina z plechov hrúbky 33 ÷ 13 mm uzavretá na hornom okraji vrchlíkom kuželovitého tvaru s výškou 9,4 m. Na dolnom okraji je plášť sila

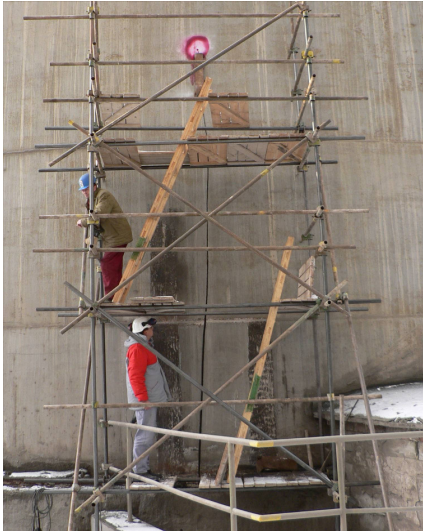
Počas viac ako 30 ročnej prevádzky vznikli na každom sila v jeho spodnej časti dve zvislé trhliny s výškou asi 6,0 m. Pohľady na trhlinu v plášti sila PC2 v novembri 2005 sú na obr. 2 a obr. 3. Pod trhlinou v plášti bol pretrhnutý aj úložný prstenec.

Obr. 2: Pohľad na trhlinu v sila PC2 (november 2005)

Trhliny boli odborne opravené, plášť bol zosilnený preplátovaním plechom hrúbky 40 mm z ocele 11 353 (obr. 4 a obr. 5). Príčiny porúch však neboli analyzované.

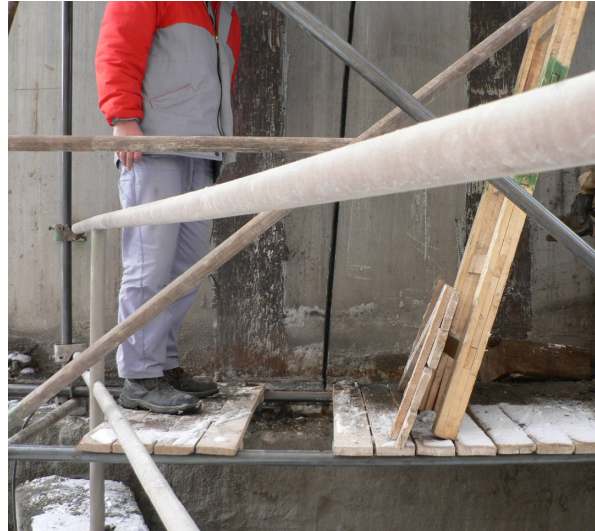
Obr. 3: Pohľad na trhlinu v sila PC2 (november 2005), detail

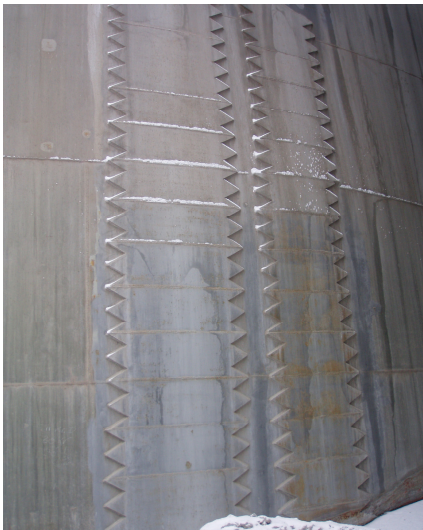
Obr. 4: Pohľad na zrealizovanú opravu v mieste poruchy slinkového sila PC2

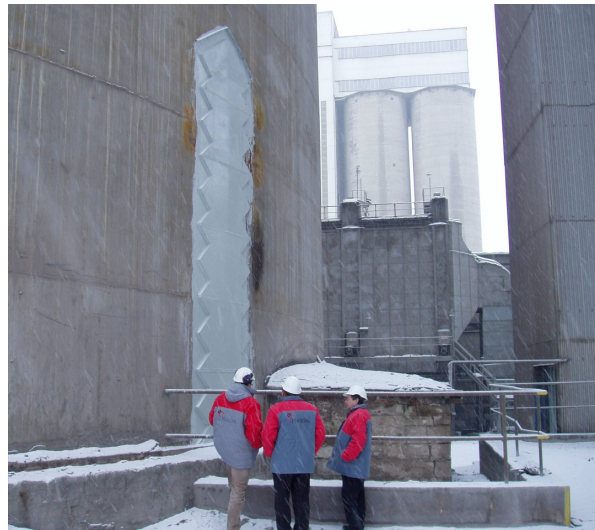
Obr. 5: Pohľad na zrealizovanú opravu v mieste poruchy slinkového sila PC1

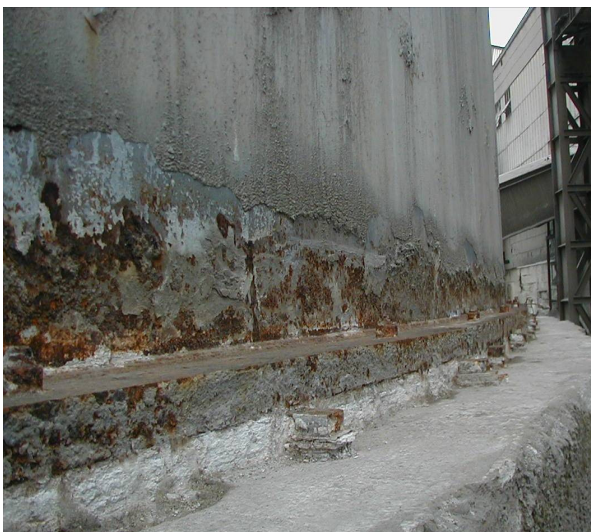
- rozdiel výšok spodného oceľového prstenca pri síle PC1 je -4 až 50 mm; horná hrana základového pásu nie je vodorovná. Pri síle PC2 prstenec nebol prístupný pre kontrolu.
- boli zistené odchýlky od teoretického polomeru plášťa $r = 18,0$ m v rôznych výškach. Pri síle PC1 maximálne odchýlky dosahujú hodnoty -76 mm (do vnútra síla) až +105 mm (von zo síla) – obr. 7.

Obr. 6: Súčasný stav kotvenia síla a železobetónových základových konštrukcií

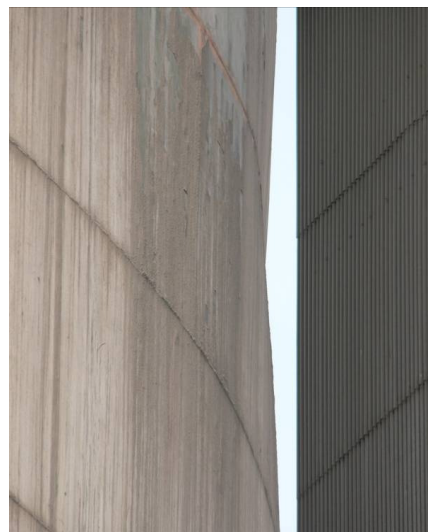
Obr. 7: Lokálna deformácia plášťa síla PC1

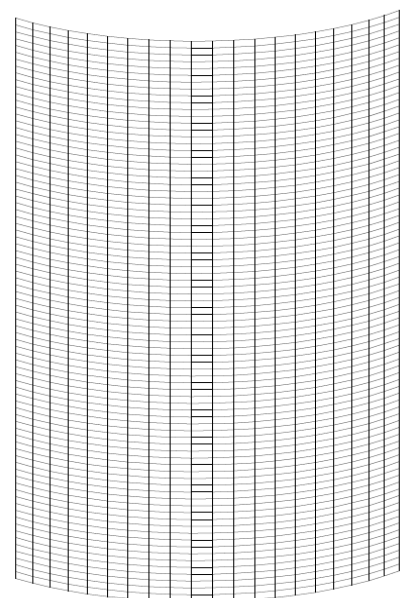
Pozdĺžne výstupy sa posúdili ako prútové prvky na kombináciu namáhania ohybovým momentom a osovým tlakom. Priebeh ohybových momentov sa určil na priestorovom prútovom modeli, ktorý zohľadnil priaznivý účinok radiálneho ťahu namodelovaním “fiktívnych” prstencov. Radiálny ťah mal priaznivý vplyv na priebeh ohybových momentov a na vzperné dĺžky pozdĺžnych

Obr. 10: Prútový model zosilnenej konštrukcie MKP

výstuh. Vzperné dĺžky určili stabilitným výpočtom na spomínanom prútovom modeli (obr. 10).
