# ANALÝZA VÝSTUŽNÉHO SYSTÉMU DREVENÝCH PRIHRADOVÝCH VÄZNÍKOV

## ABSTRACT

Two roof structures made of timber trusses collapsed during the winter in 2005. Employees of the Department of Steel and Timber Structures at SUT in Bratislava performed a detailed diagnostic inspections of 16 sites roofed by mentioned type of timber trusses in Slovakia and also in Czech republic.

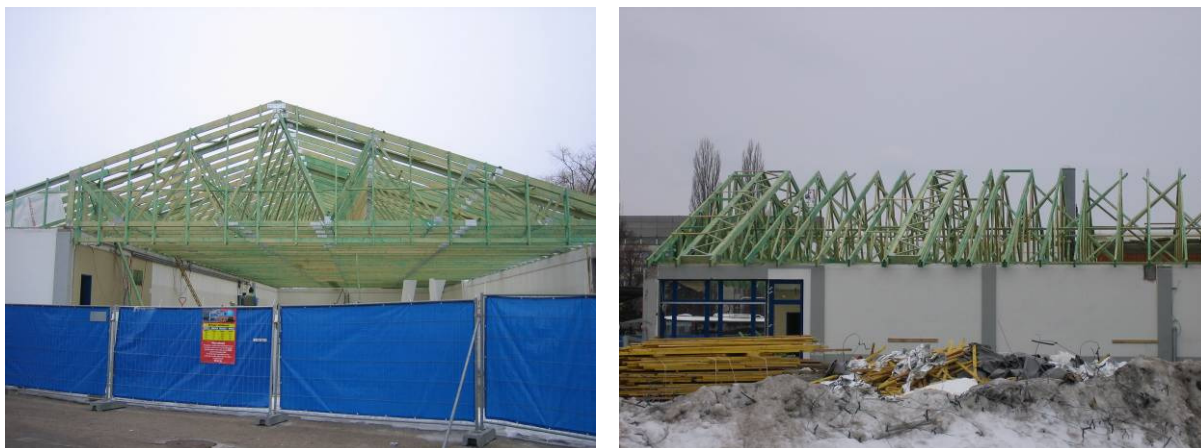
Obr. 1 - Montáž strešnej konštrukcie z drevených väzníkov

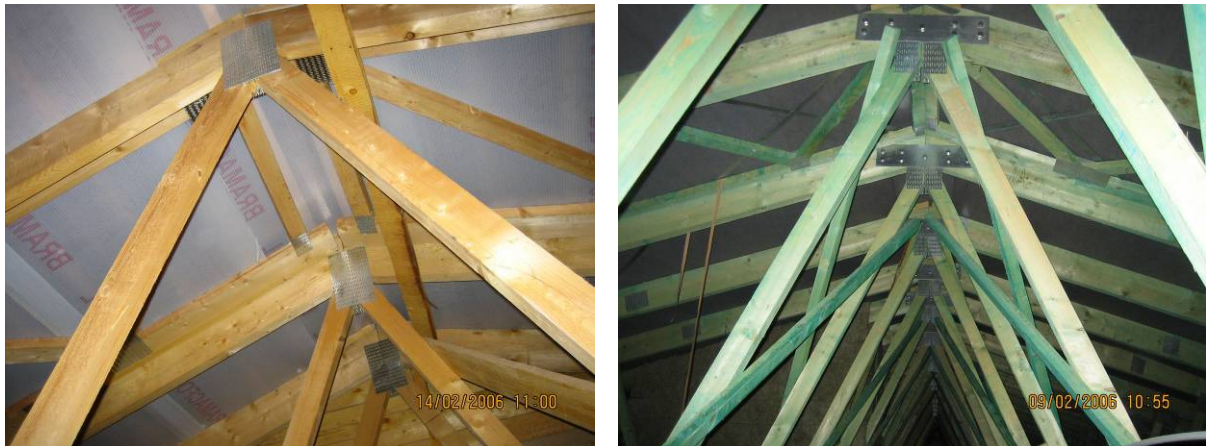
Strešná konštrukcia na všetkých kontrolovaných prevádzkach bola realizovaná ako drevený väzníkový krov s maximálnym rozpätím cca. 20m, ktorý bol uložený na železobetónový nosný skelet. Vzhľadom na polohu v konštrukcii boli použité väzníky so styčníkmi s oceľovými doskami s prelisovanými trňmi sedlového, lichobežníkového alebo trojuholníkového tvaru. Vzájomná osová vzdialenosť väzníkov sa pohybovala od 900mm do 1300mm. Vystuženie konštrukcie na vodorovné účinky zabezpečovala sústava drevených a oceľových vystužovadiel umiestnených v strešnej rovine (priččne vystuženie) a vo zvislej rovine (pozdĺžne vystuženie). Ako strešná krytina bola použitá ťažká škridľa (keramická alebo betónová), ktorá bola uložená na strešné laty kotvené na horný pás priehradových väzníkov. Tepelná izolácia a podhl'ad boli realizované v rovine dolných pásov priehradových väzníkov.

Obr. 2 - Priehradový väzník so styčníkmi s oceľovými doskami s prelisovanými trňmi

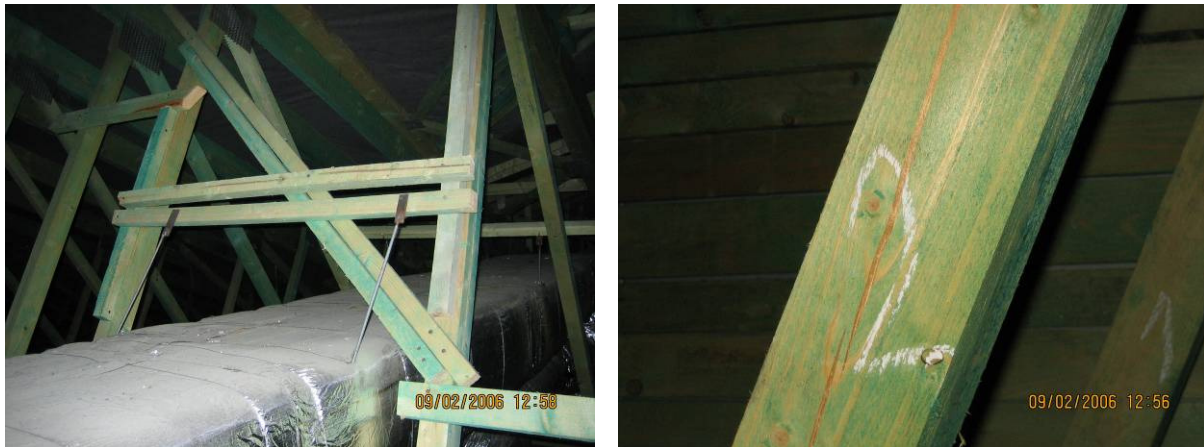
Obr. 3 - Neodborné zásahy do nosnej konštrukcie a vady materiálu

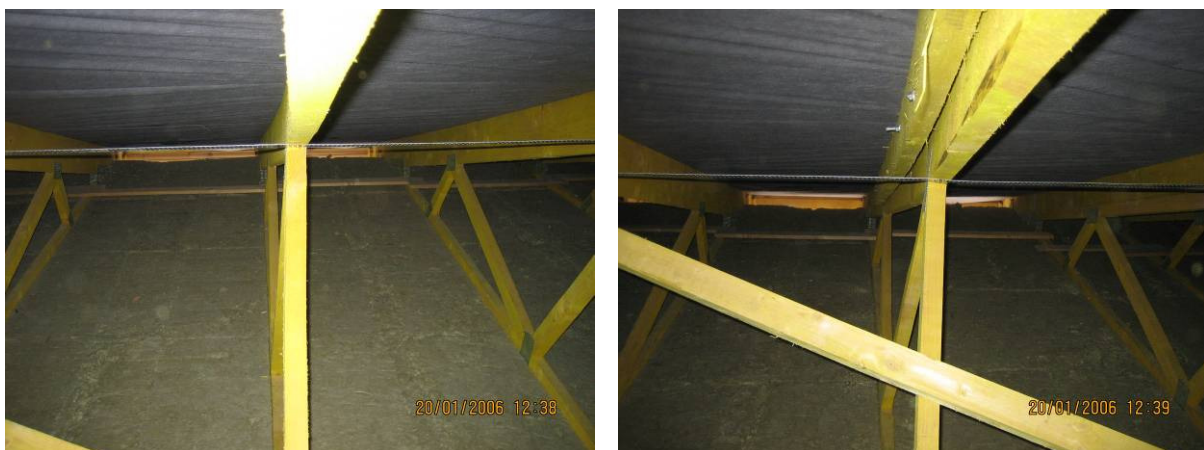
Takéto riešenie však predpokladá, že priehradový väzník bude výlučne namáhaný iba zaťažieniami pôsobiacimi v jeho strednicovej rovine (zvislé zaťaženia) a stabilita tlačných prútov z roviny väzníka bude zabezpečená vhodne navrhnutým systémom vystužovadiel. V prípade, že nie sú dodržané spomínané skutočnosti, dochádza ku niekoľkonásobnému (nekontrolovanému) nárastu namáhania niektorých častí väzníka (tlačené prúty, styčnice s oceľovými doskami, ohyb prútov z roviny väzníka), ktoré môže viesť ku porušeniu jednotlivých nosných prvkov alebo až ku kolapsu celej strešnej konštrukcie.

Obr. 4 - Nedostatočne stabilizovaný (vybočený) tlačný pás väzníka

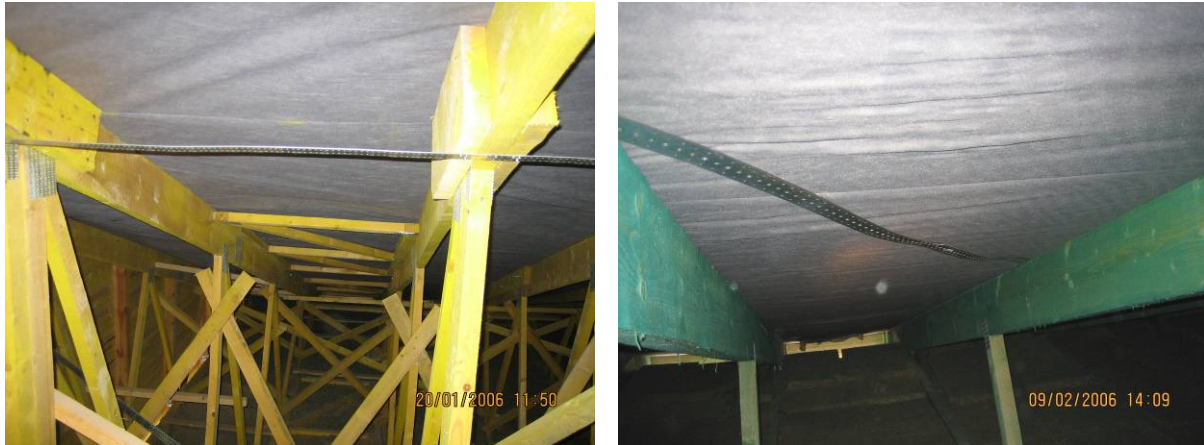
podhľad a sneh). Výstužný systém bol vo väčšine prípadov zhotovený podľa akýchsi „konštrukčných“ zásad dodávateľa strešnej konštrukcie. Takto navrhnutý a zhotovený systém vystužovadiel bol veľmi často nielenže neúplný, ale obsahoval navyše prvky, ktoré boli neúčinné, chaoticky usporiadané alebo nadbytočné.

Obr. 5 - Chýbajúci segment vystužovadla a neúčinné (uvolnené) vystuženie ocel'ovým pásom

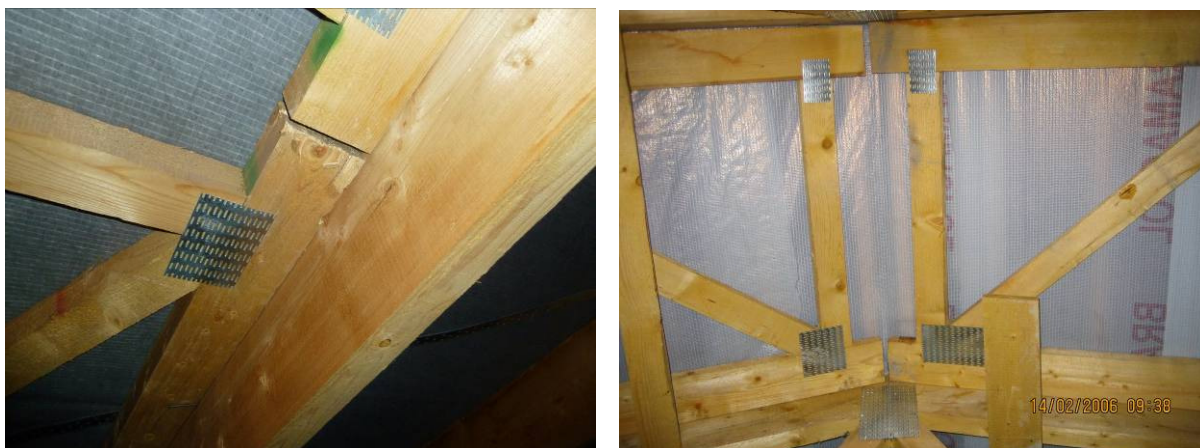
- V prípade, že priečne strešné vystužovadlo pozostáva z niekoľkých segmentov, je potrebné venovať dostatočnú pozornosť systému účinného prepojenia jednotlivých segmentov. Neprepojené časti vystužovadla sú neúčinné, vystužovadlo nie je schopné zabezpečiť funkciu prenosu vodorovného zaťaženia vetrom ani funkciu stabilizácie horného pása priehradových väzníkov. V mieste nadpájanie segmentov vystužovadla navyše dochádza ku vzniku prídavného namáhania pásov priehradového väzníka (namáhanie ohybovým momentom z roviny väzníka), na ktoré nie sú nosník ani jeho styčníky navrhované, a v prípade styčníkov s plechmi s prelisovanými tŕňmi nie je takéto namáhanie ani dovolené.

Obr. 6 - Neprepojené segmenty priečného strešného vystužovadla

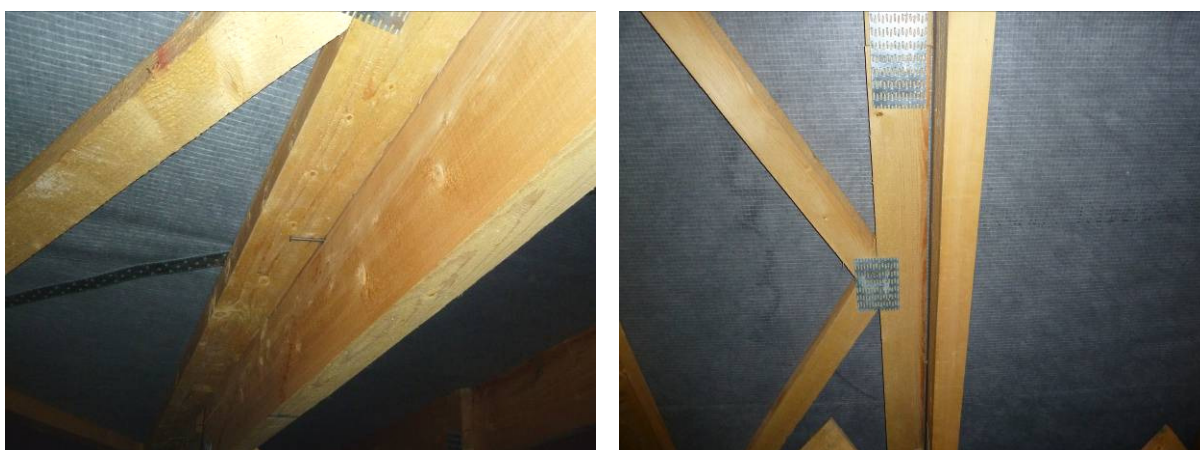
- Aby vôbec mohlo dôjsť k účinnému zapojeniu priečného strešného vystužovadla a následnému príťaženiu priľahlých väzníkov, musí byť prípoj vystužovadla a horného pásu priehradových väzníkov navrhnutý nielen na zaťažovacie účinky v rovine strešnej konštrukcie, ale predovšetkým na pridružené zaťažovacie účinky pôsobiace vo zvislej rovine. S ohľadom na tento fakt je možné bežné použitie niekoľkých klinčov na celú dĺžku vystužovadla pokladať za nedostatočné.

Obr. 7 - Nedostatočné pripojenie vystužovadla k pásom priehradového väzníka

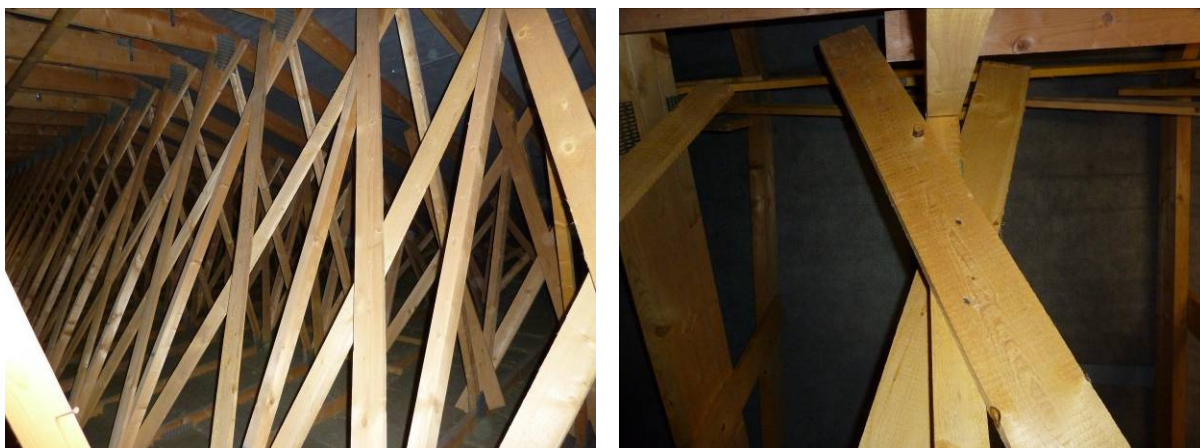
pozdĺžnych zvislých stužidiel. Najčastejšie používaný systém výstužných krížov prechádzajúcich cez 2 polia je účinný iba za predpokladu, že diagonálne prúty a ich prípoje sú navrhované s ohľadom na prenos takýchto prídavných zaťažení. Ešte rovnomernejšie prerozdelenie príťaženie väzníkov sa dá dosiahnuť doplnením krížov o pásové prúty (v rovine horných a dolných pásov väzníka). Pri diagnostických prehliadkach boli na strešných konštrukciách v prevažnej miere použité prúty s veľmi vysokou štíhlosťou (nad 200), ktoré nie je možné započítať ako nosné prvky, a ani rozmiestnenie a počet spojovacích prostriedkov (klince) nezodpovedali požiadavkám pre nosné prípoje. Pásové prúty boli použité iba ojedinele.

Obr. 8 - Štíhle (neúčinné) prúty pozdĺžneho vystužovadla a nedostatočný prípoj

- Zvislé príťaženie väzníkov od účinkov vodorovného zaťaženia je možné efektívne redukovať (z pôvodných 25% na 10% a menej) vhodným rozmiestnením a geometriou
