EXPERIMENTÁLNE OVEROVANIE PRIEHRADOVÝCH NOSNÍKOV

V príspevku je predstavené experimentálne meranie odolnosti a tuhosti dvojice drevených priehradových nosníkov s oceľovými doskami s prelisovnými trňmi. Experimenty boli realizované priamo u výrobcu týchto nosníkov vo firme Tectum Novum v Zemnom.

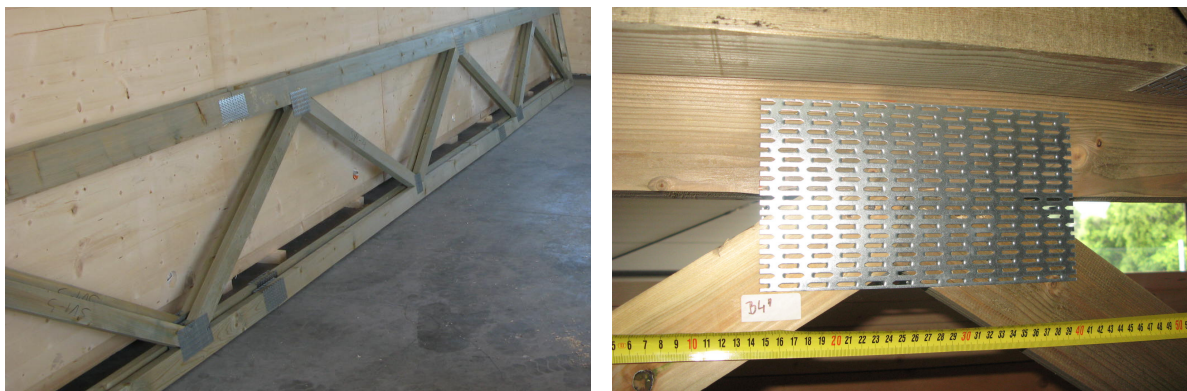
Pri experimente boli skúmané priamopásové priehradové nosníky z rasteného dreva so spojmi s oceľovými doskami s prelisovanými trňmi (obr. 1). Výsledky experimentu boli vyhodnotené pre rôzne hladiny namáhania a rôzne štádiá pôsobenia (zaťažovanie a odľahčovanie) skúmaného typu drevených nosníkov.

Obr. 1 – Skúšobné vzorky, celkový pohľad a detail prípoja

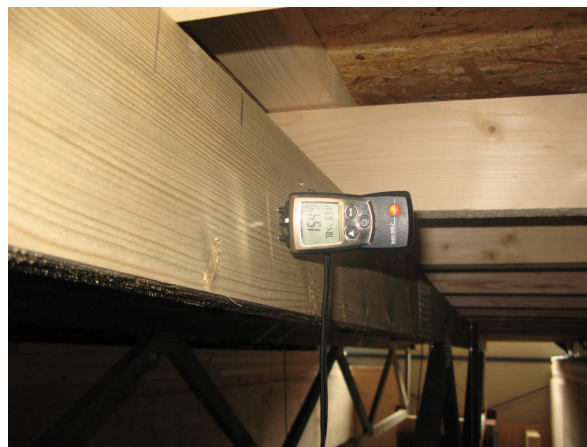
Obr. 3 – Meranie vlhkosti prvkov skúšobnej vzorky (vzorka B)

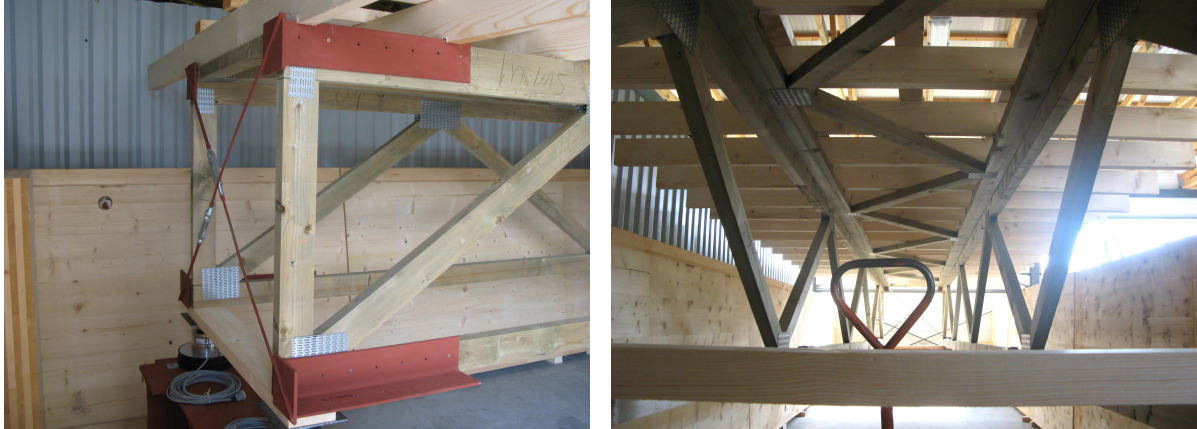
Vzhľadom na rozmery a typ overovaných nosníkov bola skúmaná dvojica nosníkov. Vzájomná osová vzdialenosť nosníkov bola 1,0m. Aby sa zabezpečila dostatočná tuhosť a stabilita skúšobnej zostavy ako celku a tiež z hľadiska zabezpečenia stability horného (tlačeného) pásu z roviny nosníkov, boli skúšobné vzorky v rovine horných pásov prepojené vodorovným priehradovým vystužovadlom (obr. 5 vpravo).

Obr. 5 – Skúmaná dvojica nosníkov a vodorovné vystužovadlo v rovine horných pásov

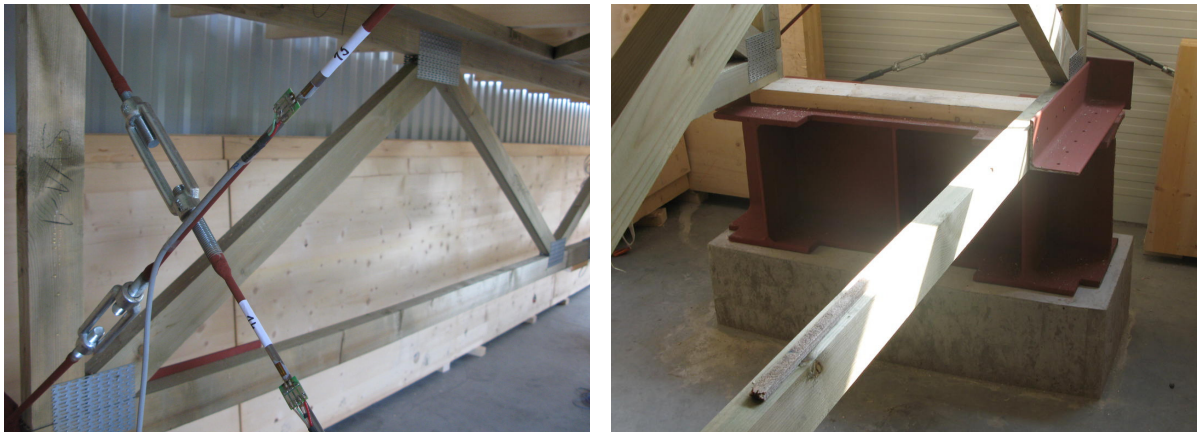
Priehradové vystužovadlo bolo vyrobené ako drevený priamopásový priehradový nosník so styčnicami s oceľovými doskami s prelisovanými trňami a k horným pásom skúšaných nosníkov bolo pripojené drevoskrutkami. V mieste podpier a na koncoch priehradových nosníkov bol výstužný systém doplnený dvojicou zvislých oceľových vystužovadiel usporiadaných v tvare kríža. Keďže išlo o ťahaný systém vystužovadiel, aktivovanie oceľových vystužovadiel bolo zabezpečené dopínaním (obr. 6 vľavo).

Obr. 6 – Zvislé oceľové vystužovadlo a koncová podpera skúšobných vzoriek

Podopretie nosníkov na oboch koncoch tvorili betónové bloky, na ktoré boli uložené oceľové podpery vyrobené z valcovaného prierezu HE 400A (obr. 6 vpravo). Zaťažovanie nosníkov sa realizovalo prostredníctvom nádob, ktoré sa podľa potreby naplňali vodou (obr. 7). Zaťažovacie nádoby boli vyrobené pracovníkmi firmy Tectum Novum a ich vodotesnosť bola pred zaťažovacou skúškou odskúšaná, aby v priebehu merania nedošlo k poškodeniu meracej aparatúry presakujúcou vodou a pod. Pri experimente bolo na zaťažovanie skúšobných vzoriek priehradových nosníkov celkovo použitých 20ks nádob, 10 + 10ks na každý nosník. Objem každej nádoby bol cca. 600 litrov, to znamená, že naplnením všetkých nádob bolo možné vyvolať premenné zaťaženie na každý nosník približne 6,0kN/m. Roznos zaťaženia na horný pás skúšobných vzoriek priehradových nosníkov zabezpečoval drevený rošt (pričnicky prierezu 50/100mm s osovou vzdialenosťou 600mm a latovanie prierezu 50/40mm s osovou vzdialenosťou 500mm) a plnoplošné debnenie z dosiek OSB hrúbky

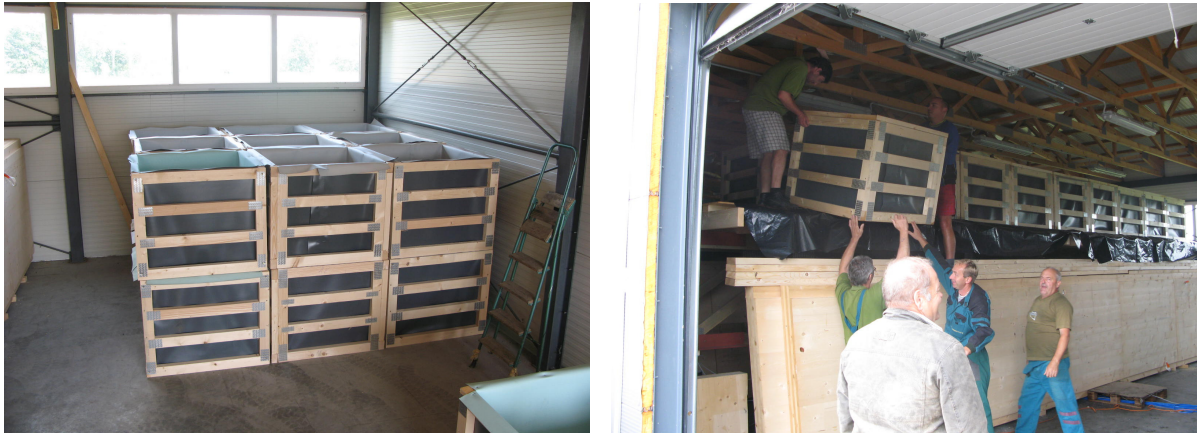
12mm a rozmerov 1250 x 2500mm. Napĺňanie a odčerpávanie vody z a do zaťažovacích nádob zabezpečovali 4 ponorné elektrické čerpadlá.

Obr. 7 – Zaťažovacie nádoby pred a počas experimentu

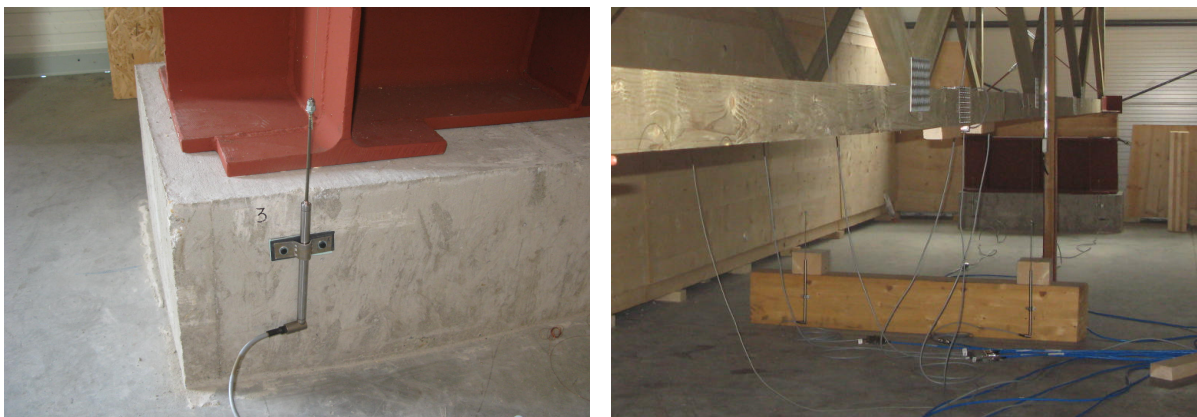
Príprava aj priebeh experimentu bol zaznamenávaný digitálnym fotoaparátom a digitálnou kamerou. Ako merače deformácií boli použité elektronické indukčné ihlicové deformometre (obr. 8).

Obr. 8 – Meranie deformácií v mieste podpery a v strede rozpätia nosníka

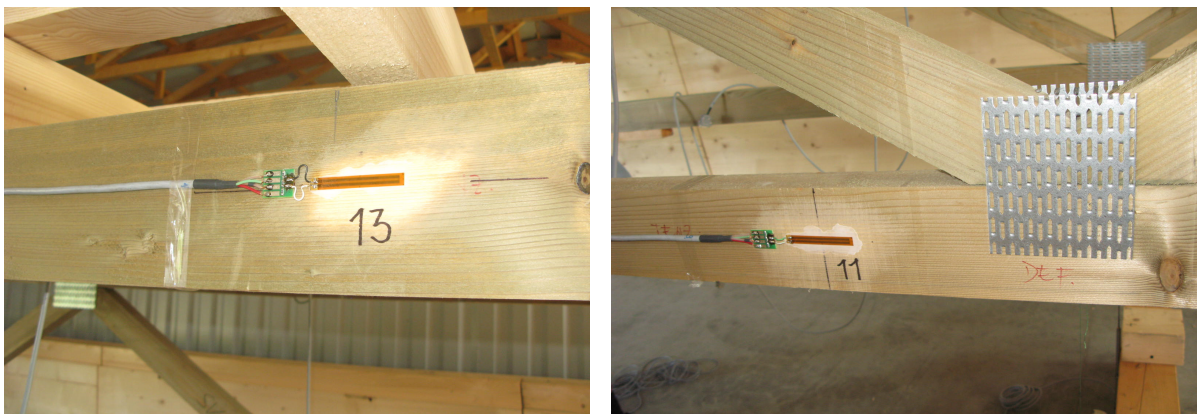
Meranie pomerných deformácií skúšobných vzoriek sa realizovalo pomocou odporových tenzometrov. Tenzometre boli osadené v strede rozpätia overovaných nosníkov, na jednom (vonkajšom) povrchu pri tlačnom aj ťahanom okraji v osi prútov. Na jednu vzorku boli použité 2 tenzometre (obr. 11).

Obr. 11 – Osadenie tenzometrov na skúšobnej vzorke

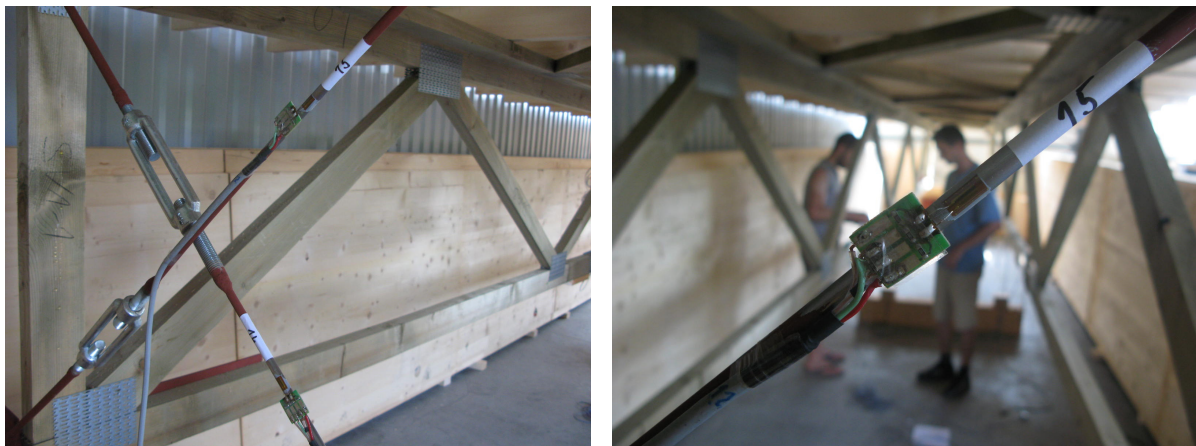
Rovnako boli osadené tenzometre aj na oceľových vystužovadlách (obr. 12).

Obr. 12 – Osadenie tenzometrov na oceľových vystužovadlách

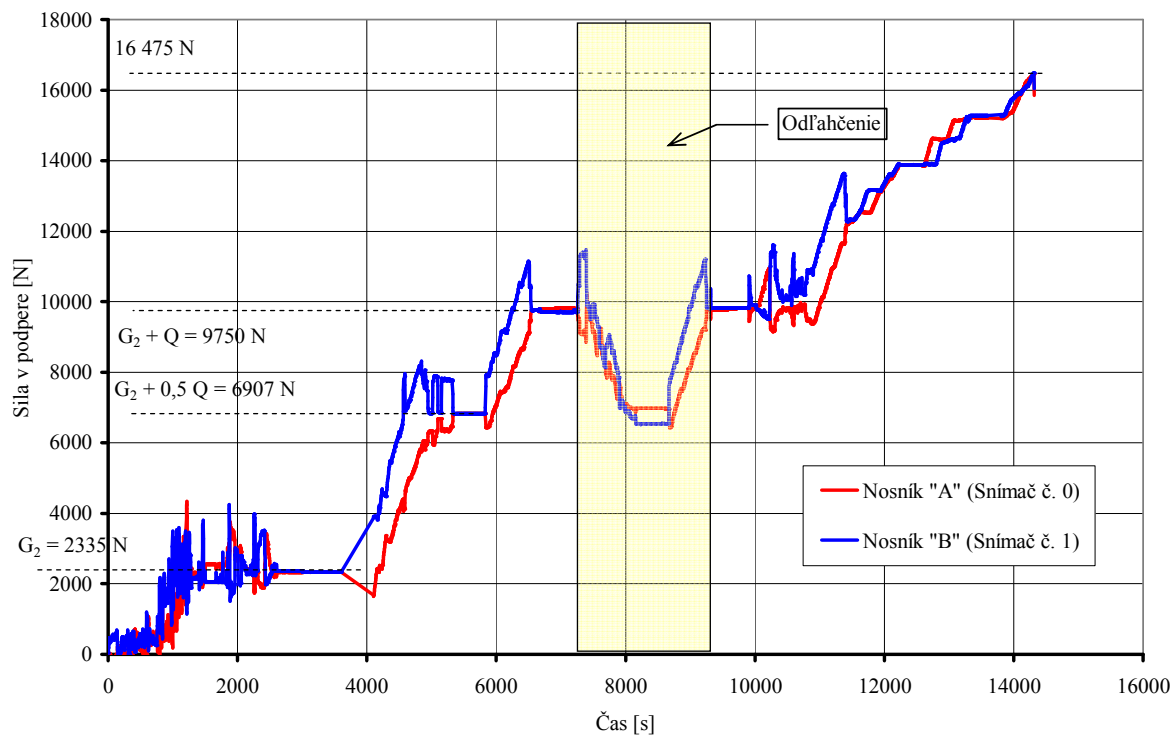
Zaťažovaniu vzorky do porušenia predchádzalo niekoľko zaťažovacích cyklov (graf 1). Zaťažovací diagram bol zvolený na základe odporúčaní normy STN EN 380 (obr. 13).

Graf 1 – Závislosť zaťaženia od času

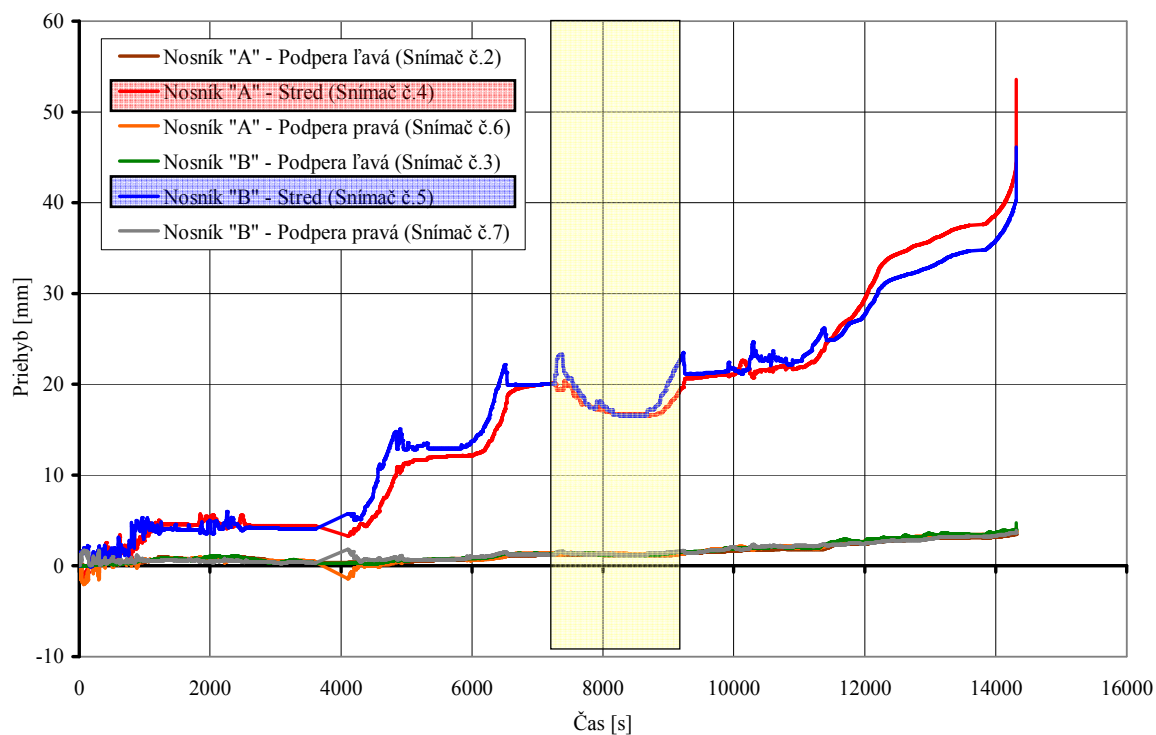
Zvislé deformácie skúšobnej vzorky boli merané v 3 meracích bodoch (graf 2) – deformácie v mieste podpier (2x) a deformácia v strede rozpätia nosníka (1x). Namerané údaje sa pri spracovaní opravili o deformácie v mieste podpier.

Graf 2 – Závislosť zaznamenaných priehybov od času
