## VYSTUŽOVANIE DREVENÝCH PRIEHRADOVÝCH KONŠTRUKCIÍ - TEÓRIA A PRAX

*M. Slivanský - J. Sandanus \**

*V roku 2005 došlo počas zimných mesiacov ku dvom haváriam strešných konštrukcií krovov vytvorených z ľahkých priehradových väzníkov sedlového tvaru. Na základe preventívnych opatrení zadal objednávateľ diagnostické prehliadky strešných konštrukcií na väčšine jeho jestvujúcich prevádzok nielen na Slovensku, ale aj v Českej republike. V rámci diagnostických prehliadok sa na kontrole 16 objektov podieľali aj pracovníci Katredry kovových a drevených konštrukcií zo Stavebnej fakulty na STU v Bratislave.*

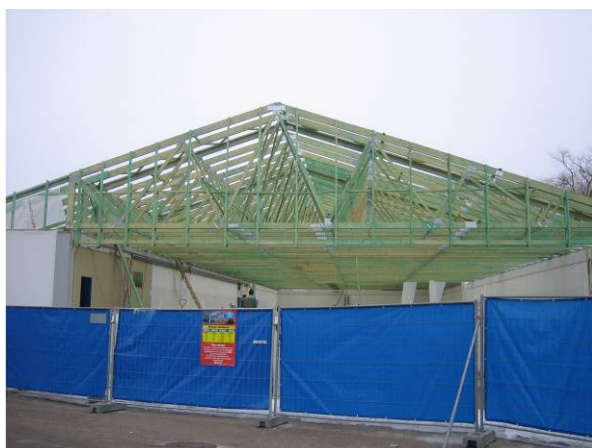
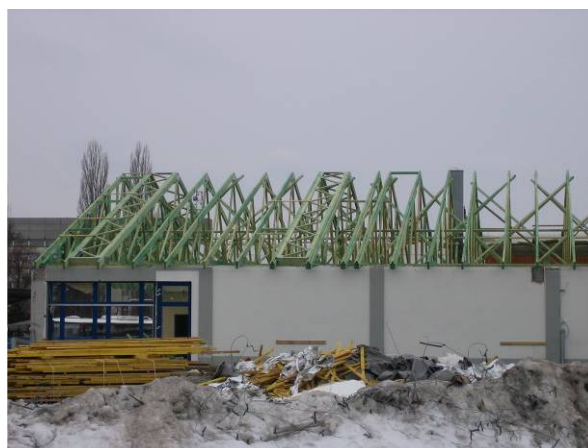
*Obr. 1 - Montáž strešnej konštrukcie z drevených väzníkov*

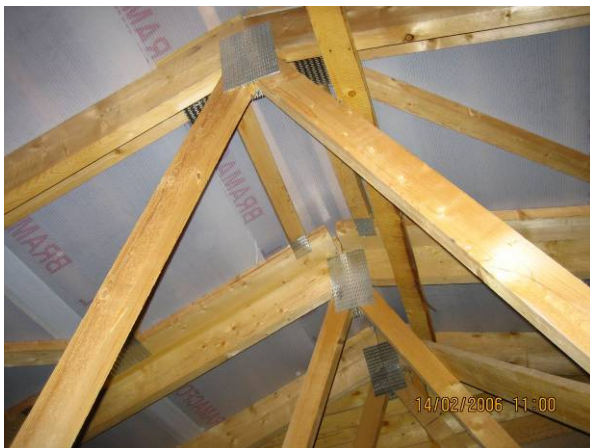
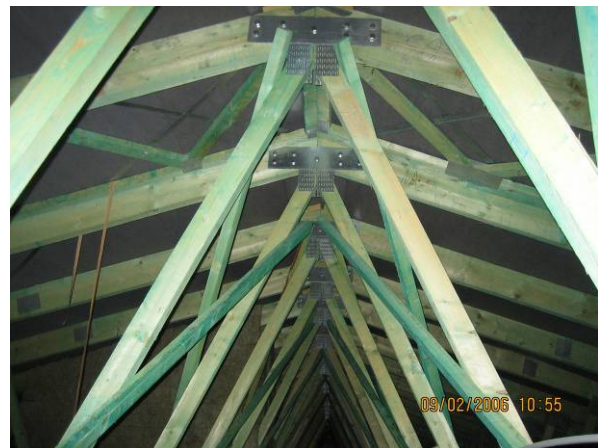
Strešná konštrukcia na všetkých kontrolovaných prevádzkach bola realizovaná ako drevený väzníkový krov s maximálnym rozpätím cca. 20m, ktorý bol uložený na železobetónový nosný skelet. Vzhľadom na polohu v konštrukcii boli použité väzníky so styčnicami s ocelovými doskami s prelisovanými trňmi sedlového, lichobežníkového alebo trojuholníkového tvaru. Vzájomná osová vzdialenosť väzníkov sa pohybovala od 900mm do 1300mm. Vystuženie konštrukcie na vodorovné účinky zabezpečovala sústava drevených a ocelových vystužovadiel umiestnených v strešnej rovine (pričné vystuženie) a vo zvislej rovine (pozdĺžne vystuženie). Ako strešná krytina bola použitá ťažká škridla (keramická alebo betónová), ktorá bola uložená na strešné laty kotvené na horný pás priehradových väzníkov. Tepelná izolácia a podhľad boli realizované v rovine dolných pásov priehradových väzníkov.

Obr. 2 - Priehradový väzník so styčnicami s ocelovými doskami s prelisovanými trňmi

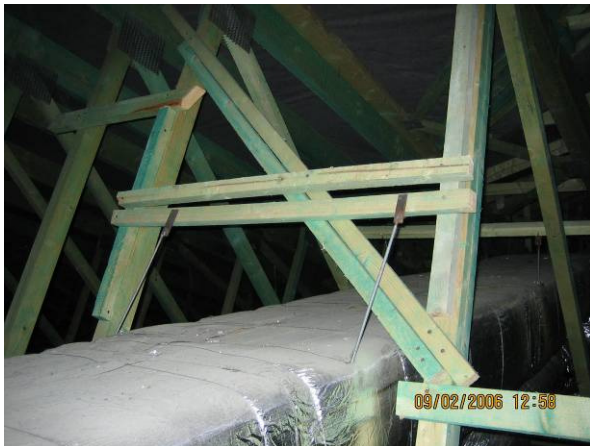
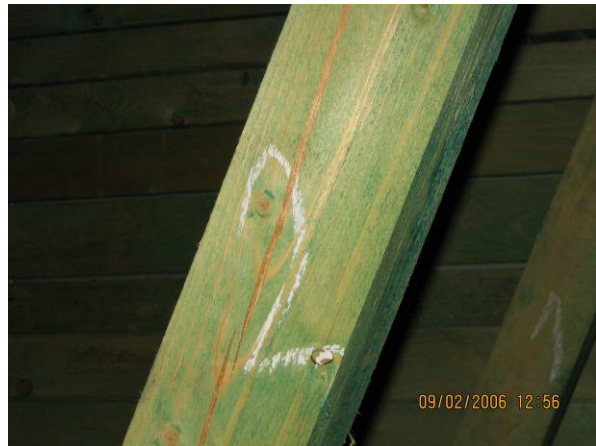
*Obr. 3 - Neodborné zásahy do nosnej konštrukcie a vady materiálu*

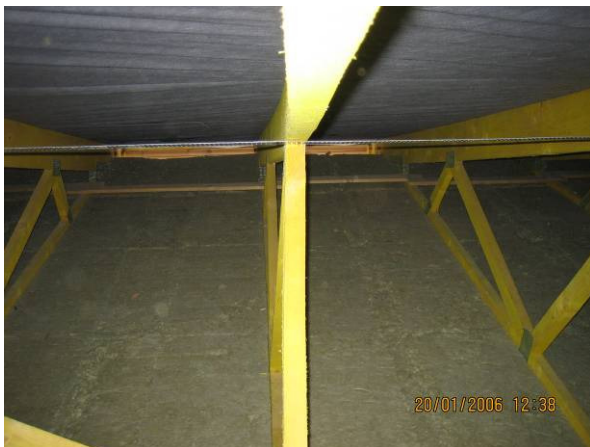
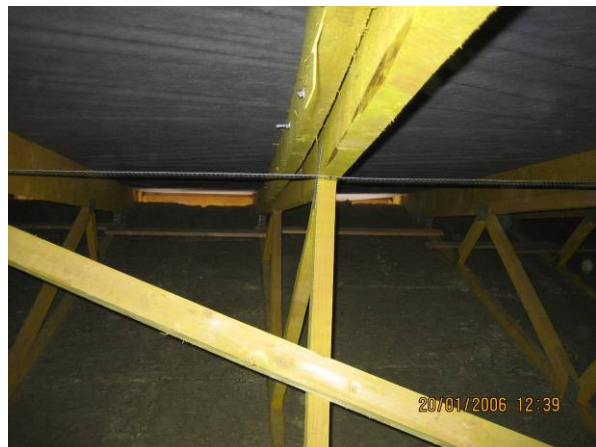
Takéto riešenie však predpokladá, že priehradový väzník bude výlučne namáhaný iba zaťažieniami pôsobiacimi v jeho strednicovej rovine (zvislé zaťaženia) a stabilita tlačných prútov z roviny väzníka bude zabezpečená vhodne navrhnutým systémom vystužovadiel. V prípade, že nie sú dodržané spomínané skutočnosti, dochádza ku niekoľkonásobnému (nekontrolovanému) nárastu namáhania niektorých častí väzníka (tlačené prúty, styčníky s oceľovými doskami, ohyb prútov z roviny väzníka), ktoré môže viesť ku porušeniu jednotlivých nosných prvkov alebo až ku kolapsu celej strešnej konštrukcie.

*Obr. 4 - Nedostatočne stabilizovaný (vybočený) tlačný pás väzníka*

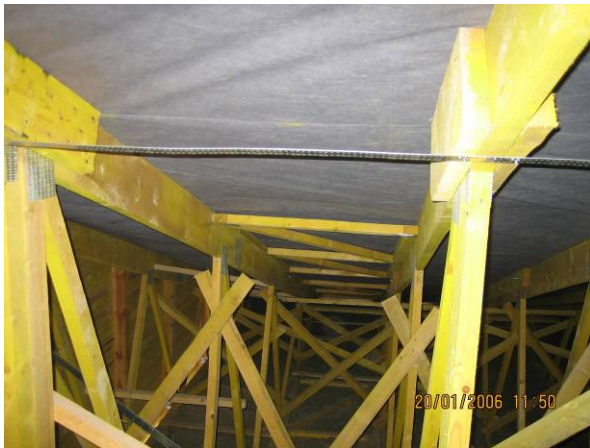
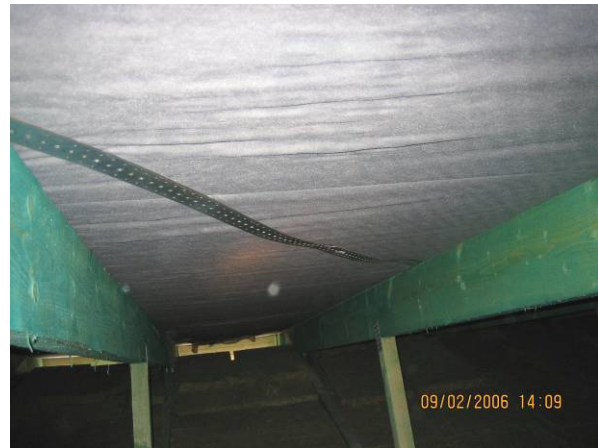
Ani v jednom prípade, kedy bol kontrolovaný predložený statický výpočet, nebola funkcia ani reálne zaťaženie vystužovadiel overované podrobnejším statickým výpočtom (zaťaženie vetrom, zaťaženie od stabilizácie tlačných častí väzníka). Žiadnym spôsobom takisto nebola overovaná ani interakcia vystužovadiel a priehradových väzníkov, nehovoriac o navrhovaní detailov prípojev vystužovadiel ku pásom väzníka a pod. Strešný väzník bol posudzovaný ako samostatná rovinná konštrukcia, zaťažená výhradne zvislými účinkami (vlastná tiaž, krytina, podhľad a sneh). Výstužný systém bol vo väčšine prípadov zhotovený podľa akýchsi „konštrukčných“ zásad dodávateľa strešnej konštrukcie. Takto navrhnutý a zhotovený systém vystužovadiel bol veľmi často nielenže neúplný, ale obsahoval navyše prvky, ktoré boli neúčinné, chaoticky usporiadané alebo nadbytočné.

*Obr. 5 - Chýbajúci segment vystužovadla a neúčinné (uvoľnené) vystuženie ocelovým pásom*

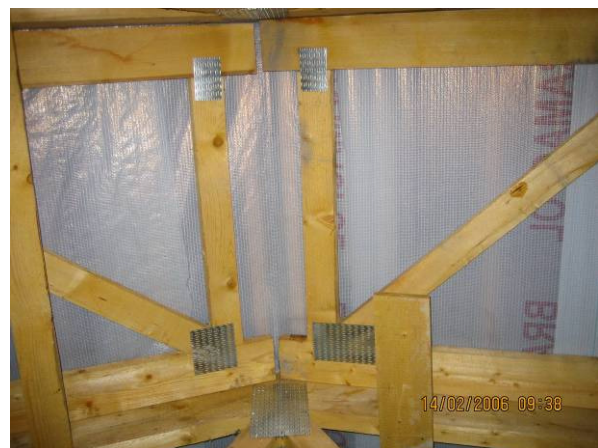
*Obr. 6 - Neprepojené segmenty priečného strešného vystužovadla*

- V prípade, že priečne strešné vystužovadlo pozostáva z niekoľkých segmentov, je potrebné venovať dostatočnú pozornosť systému účinného prepojenia jednotlivých segmentov. Neprepojené časti vystužovadla sú neúčinné, vystužovadlo nie je schopné zabezpečiť funkciu prenosu vodorovného zaťaženia vetrom ani funkciu stabilizácie horného pásu priehradových väzníkov. V mieste nadväznosti segmentov vystužovadla navyše dochádza ku vzniku prídavného namáhania pásov priehradového väzníka (namáhanie ohybovým momentom z roviny väzníka), na ktoré nie sú nosník ani jeho styčníky navrhované, a v prípade styčníkov s plechmi s prelisovanými tržmi nie je takéto namáhanie ani dovolené.

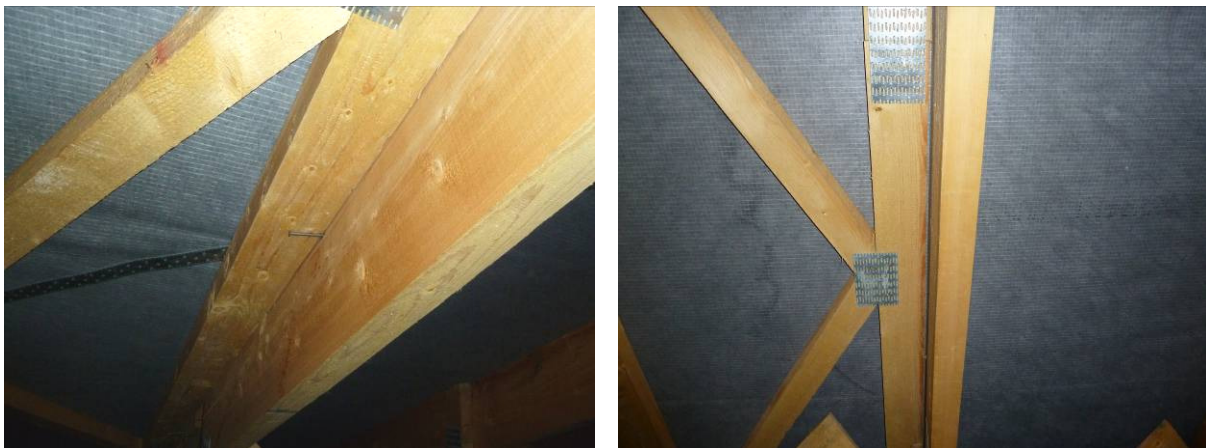
- Aby vôbec mohlo dôjsť k účinnému zapojeniu priečného strešného vystužovadla a následnému priťaženiu priľahlých väzníkov, musí byť prípoj vystužovadla a horného pásu priehradových väzníkov navrhnutý nielen na zaťažovacie účinky v rovine strešnej konštrukcie, ale predovšetkým na pridružené zaťažovacie účinky pôsobiace vo zvislej rovine. S ohľadom na tento fakt je možné bežné použitie niekoľkých klinčov na celú dĺžku vystužovadla pokladať za nedostatočné.

*Obr. 7 - Nedostatočné pripojenie vystužovadla k pásoch priehradového väzníka*

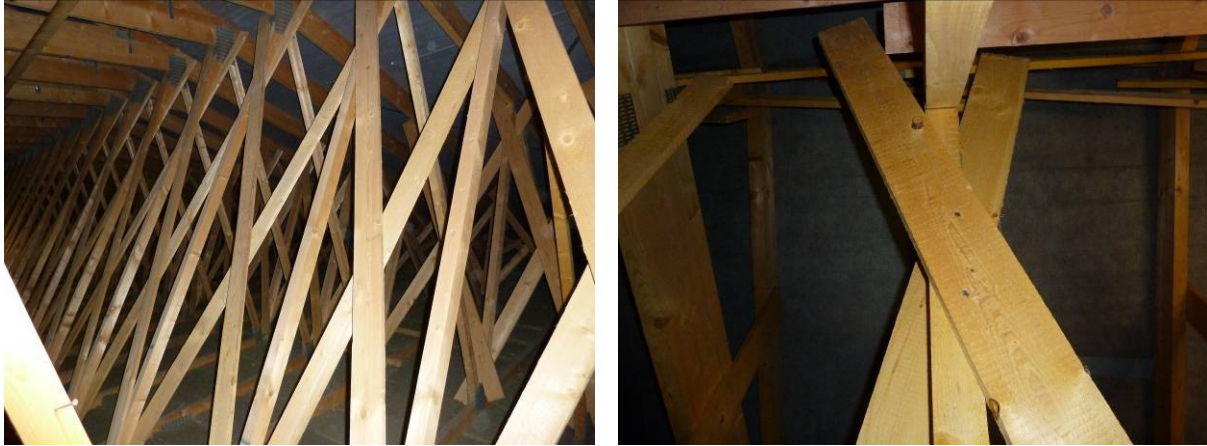
väzníka). Pri diagnostických prehliadkach boli na strešných konštrukciách v prevažnej miere použité prúty s veľmi vysokou štíhlosťou (nad 200), ktoré nie je možné započítať ako nosné prvky, a ani rozmiestnenie a počet spojovacích prostriedkov (klince) nezodpovedali požiadavkám pre nosné prípoje. Pásovité prúty boli použité iba ojedinele.

*Obr. 8 - Štíhle (neúčinné) prúty pozdĺžneho vystužovadla a nedostatočný prípoj*

- Zvislé priťaženie väzníkov od účinkov vodorovného zaťaženia je možné efektívne redukovať (z pôvodných 25% na 10% a menej) vhodným rozmiestnením a geometriou pozdĺžnych zvislých stužidiel. Najčastejšie používaný systém výstužných krížov prechádzajúcich cez 2 polia je účinný iba za predpokladu, že diagonálne prúty a ich prípoje sú navrhované s ohľadom na prenos takýchto prídavných zaťažení. Ešte rovnomernejšie prerozdelenie priťaženia väzníkov sa dá dosiahnuť doplnením krížov o pásové prúty (v rovine horných a dolných pásov)
