## PRIESTOROVÁ TUHOŠŤ DREVENÝCH PRIEHRADOVÝCH KONŠTRUKCIÍ

Two roof structures made of timber trusses collapsed during the winter in 2005. Employees of the Department of Steel and Timber Structures at SUT in Bratislava performed a detailed diagnostic inspections of 16 sites roofed by mentioned type of timber trusses in Slovakia and also in Czech republic.

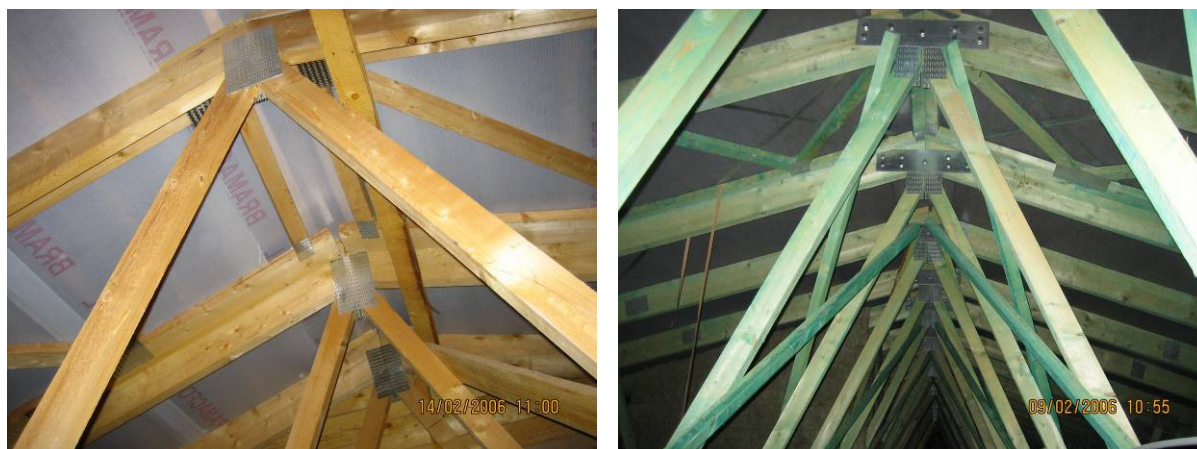
Obr. 2 - Priehradový väzník so styčnicami s oceľovými doskami s prelisovanými tŕňmi

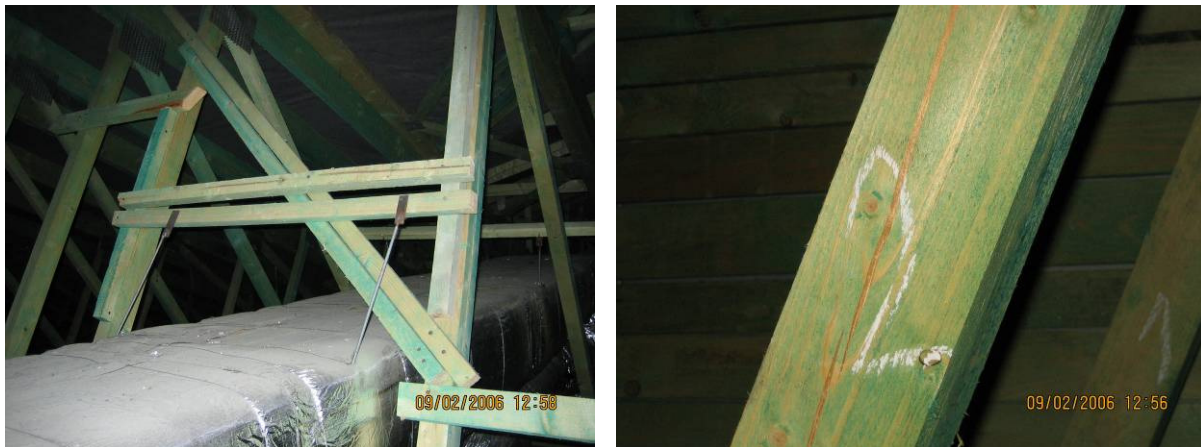
Obr. 3 - Neodborné zásahy do nosnej konštrukcie a vady materiálu

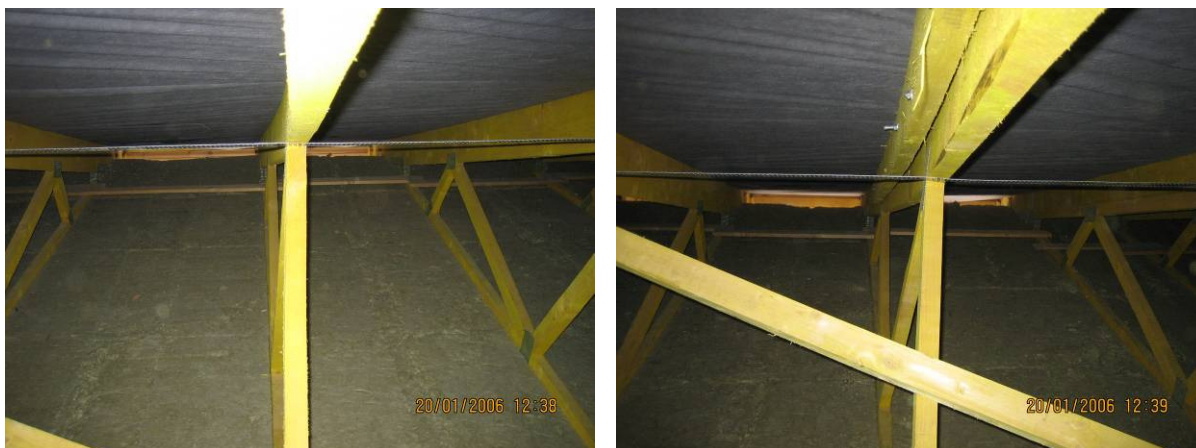
Takéto riešenie však predpokladá, že priehradový väzník bude výlučne namáhaný iba zaťažieniami pôsobiacimi v jeho strednicovej rovine (zvislé zaťaženia) a stabilita tlačných prútov z roviny väzníka bude zabezpečená vhodne navrhnutým systémom vystužovadiel. V prípade, že nie sú dodržané spomínané skutočnosti, dochádza ku niekoľkonásobnému (nekontrolovanému) nárastu namáhania niektorých častí väzníka (tlačené prúty, styčníky s oceľovými doskami, ohyb prútov z roviny väzníka), ktoré môže viesť ku porušeniu jednotlivých nosných prvkov alebo až ku kolapsu celej strešnej konštrukcie.

Obr. 4 - Nedostatočne stabilizovaný (vybočený) tlačný pás väzníka

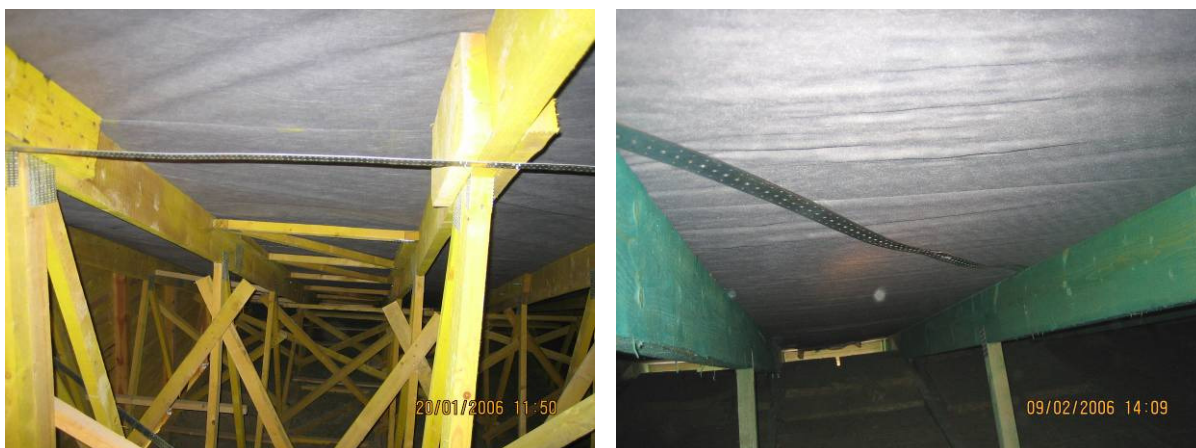
Ani v jednom prípade, kedy bol kontrolovaný predložený statický výpočet, nebola funkcia ani reálne zaťaženie vystužovadiel overované podrobnejším statickým výpočtom (zaťaženie vetrom, zaťaženie od stabilizácie tlačných častí väzníka). Žiadnym spôsobom takisto nebola overovaná ani interakcia vystužovadiel a priehradových väzníkov, nehovoriac o navrhovaní detailov prípojev vystužovadiel ku pásom väzníka a pod. Strešný väzník bol posudzovaný ako samostatná rovinná konštrukcia, zaťažená výhradne zvislými účinkami (vlastná tiaž, krytina, podhľad a sneh). Výstužný systém bol vo väčšine prípadov zhotovený podľa akýchsi „konštrukčných“ zásad dodávateľa strešnej konštrukcie. Takto navrhnutý a zhotovený systém vystužovadiel bol veľmi často nielenže neúplný, ale obsahoval navyše prvky, ktoré boli neúčinné, chaoticky usporiadané alebo nadbytočné.

Obr. 5 - Chýbajúci segment vystužovadla a neúčinné (uvoľnené) vystuženie oceľovým pásom

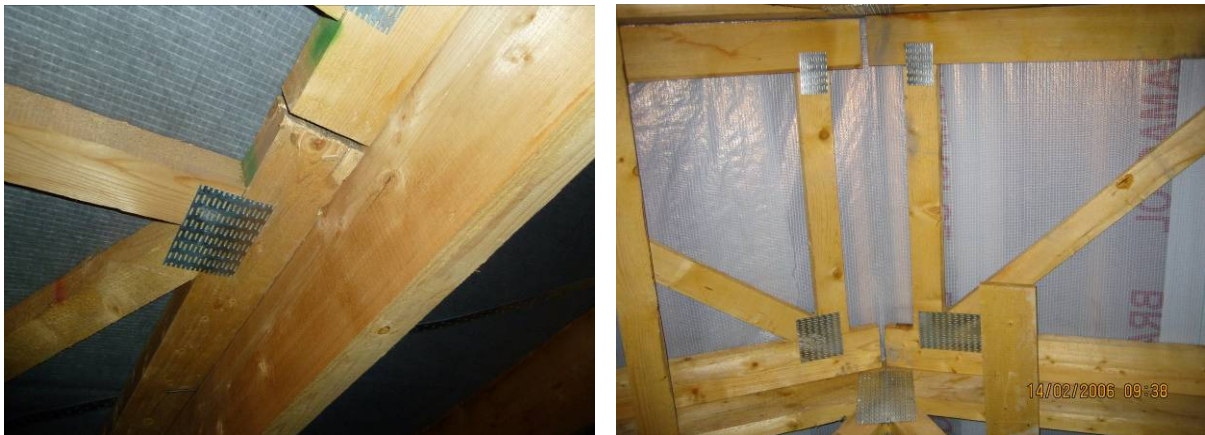
- V prípade, že priečne strešné vystužovadlo pozostáva z niekoľkých segmentov, je potrebné venovať dostatočnú pozornosť systému účinného prepojenia jednotlivých segmentov (obr. 6). Neprepojené časti vystužovadla sú neúčinné, vystužovadlo nie je schopné zabezpečiť funkciu prenosu vodorovného zaťaženia vetrom ani funkciu stabilizácie horného pásu priehradových väzníkov. V mieste nadpájanie segmentov vystužovadla navyše dochádza ku vzniku prídavného namáhania pásov priehradového väzníka (namáhanie ohybovým momentom z roviny väzníka), na ktoré nie sú nosník ani jeho styčníky navrhované, a v prípade styčníkov s plechmi s prelisovanými tŕňmi nie je takéto namáhanie ani dovolené.

Obr. 6 - Neprepojené segmenty priečneho strešného vystužovadla

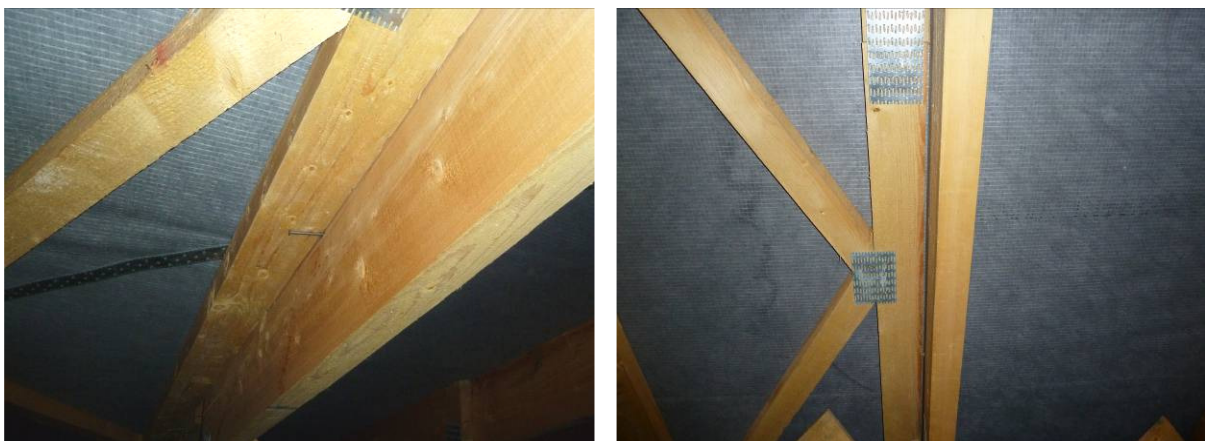
Obr. 7 - Nedostatočné pripojenie vystužovadla k pásom priehradového väzníka

- Aby vôbec mohlo dôjsť k účinnému zapojeniu priečného strešného vystužovadla a následnému prirážaniu priľahlých väzníkov, musí byť prípoj vystužovadla a horného pásu priehradových väzníkov navrhnutý nielen na zaťažovacie účinky v rovine strešnej konštrukcie, ale predovšetkým na pridružené zaťažovacie účinky pôsobiace vo zvislej rovine. S ohľadom na tento fakt je možné bežné použitie niekoľkých klinčov na celú dĺžku vystužovadla pokladať za nedostatočné (obr. 7).

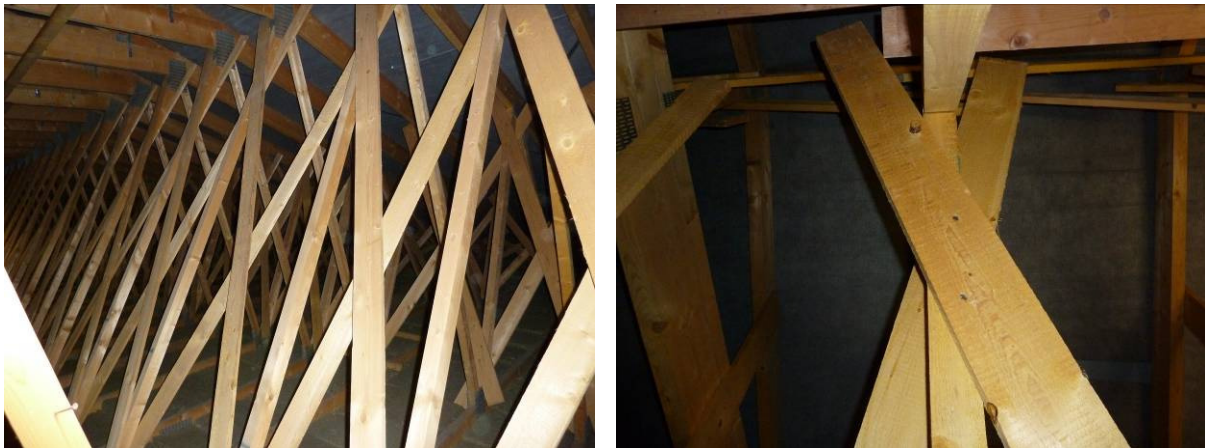
- Zvislé prirážanie väzníkov od účinkov vodorovného zaťaženia je možné efektívne redukovať (z pôvodných 25% na 10% a menej) vhodným rozmiestnením a geometriou pozdĺžnych zvislých stužidiel. Najčastejšie používaný systém výstužných krížov prechádzajúcich cez 2 polia je účinný iba za predpokladu, že diagonálne prúty a ich prípoje sú navrhované s ohľadom na prenos takýchto prídavných zaťažení. Ešte rovnomernejšie prerozdelenie prirážania väzníkov sa dá dosiahnuť doplnením krížov o pásové prúty (v rovine horných a dolných pásov väzníka). Pri diagnostických prehliadkach boli na strešných konštrukciách v prevažnej miere použité prúty s veľmi vysokou štíhlosťou (nad 200), ktoré nie je možné započítať ako nosné prvky, a ani rozmiestnenie a počet spojovacích prostriedkov (klince) nezodpovedali požiadavkám pre nosné prípoje (obr. 8). Pásové prúty boli použité iba ojedinele.

Obr. 8 - Štíhle (neúčinné) prúty pozdĺžneho vystužovadla a nedostatočný prípoj
