POSÚDENIE A NÁVRH ÚPRAV VISUTEJ KONŠTRUKCIE LÁVKY PRE PEŠÍCH NAD BISKUPICKÝM KANÁLOM V PIEŠŤANOCH

ABSTRACT

The original suspension footbridge across the Biskupicky channel of Piešťany, Slovak Republic, was built in 1975 with span of 5,80 + 75,0 + 5,80m. The physical lifetime of load-bearing suspensions and flooring had been used up; the original suspension system will be replaced by a new one. However the original ground constructions, anchor devices and pylons will be reused.

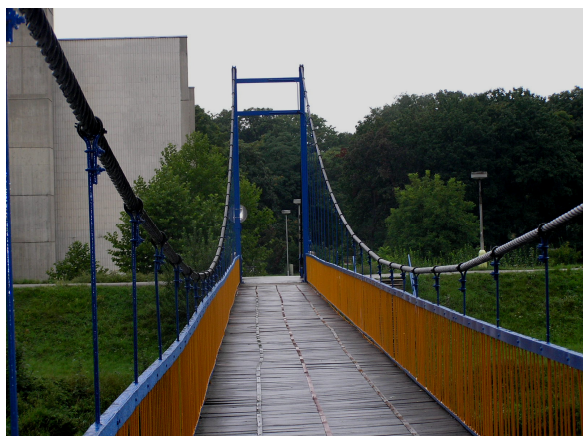
Obr. 1 Pohľad na konštrukciu lávky

Pylóny v priečnom smere sú rámové s dvojistou priečnou prierezu [160. Osová vzdialenosť priečlí je 1200mm. Celková výška pylónov je 7940mm. Nohy pylónov majú uzavretý prierez z dvoch [260. Osová vzdialenosť stojok je 2500mm (Obr.1).

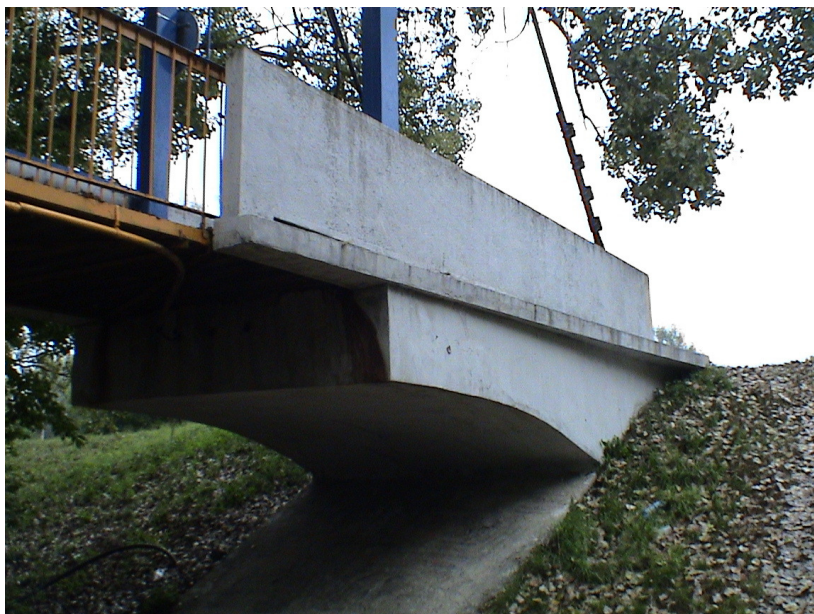
Obr. 2 Železobetónový kotevný blok lávky

Spodnú stavbu tvorí železobetónový gravitačný kotevný blok (obr.2). Pylóny sú uložené na konzolovitú časť kotevného bloku. Konzola má vyloženie 3900mm, hrúbka na voľnom konci je 650mm, v mieste votknutia 1160mm. Doska nad konzolou má hrúbku 200mm, presahuje cez voľný koniec konzoly o 1500mm. Dĺžka dosky v pôdoryse je 800mm, na koncoch je rozšírená na obe strany o 660mm. Pri nástupoch na lávky je plnostenné zábradlie hrúbky 150mm s dĺžkou 8,0m.

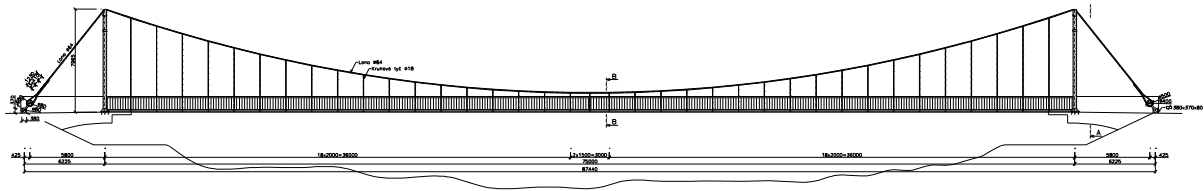
Obr. 3 Pohľad na visutú konštrukciu lávky

Technický stav nosnej konštrukcie lávky je posúdený na základe výsledkov podrobných diagnostických prehliadok a meraní, ktoré pracovníci zhotoviteľa posudku vykonali v dňoch 24. 08. 2005 a 20. 09. 2005. Objednávateľ, mesto Piešťany, nemá k dispozícii pôvodnú dokumentáciu, súčasný stav konštrukcie je vykreslený na základe meraní základných rozmerov a dimenzií nosných prvkov (obr. 3). Priečný rez lávky a pylón je na obr. 4.
