Je potrebná nezávislá kontrola projektu a kontrola zhotovenia nosnej konštrukcie?

V nasledujúcom príspevku sú predstavené tri konštrukcie, u ktorých boli zistené závažné nedostatky v štádiu projektu. Nedostatky pri jednej z nich vyústili do havárie strechy, ďalšie dve konštrukcie boli sanované v štádiu výstavby.

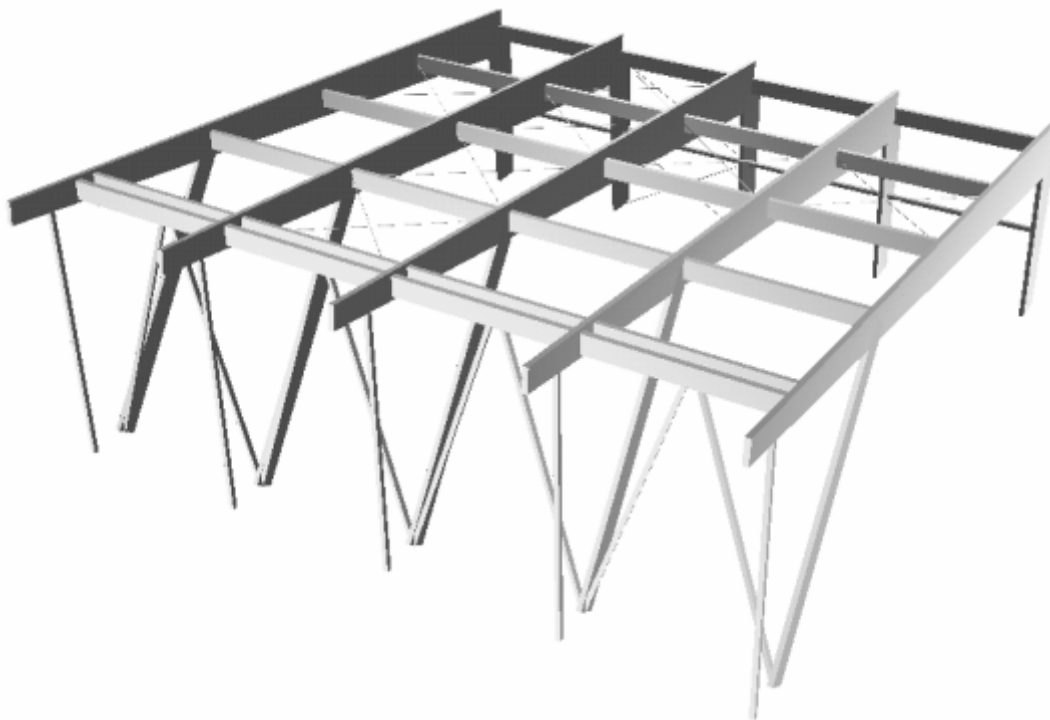
Obr. 10 – Axonometria

Bol vytvorený priestorový prúťový model konštrukcie, ktorého prierezy prúťov boli dosadené podľa poskytnutých podkladov (obr. 10).

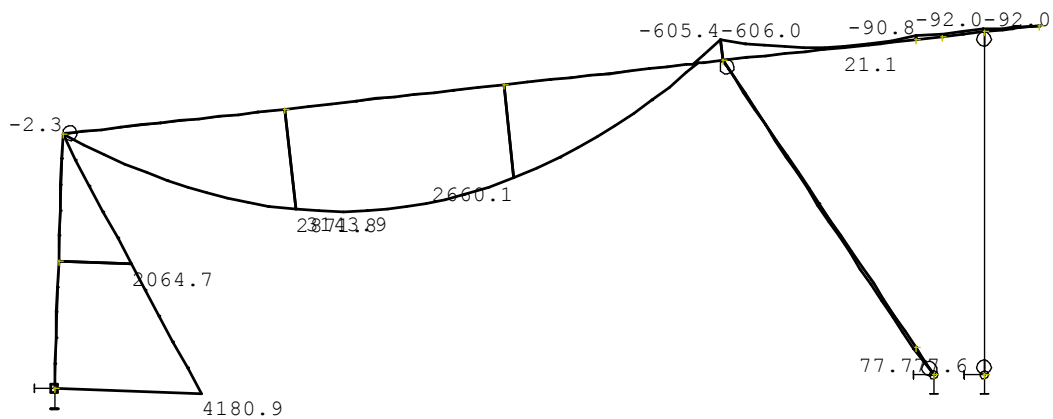
Obr. 13 – My- kĺbový spoj priečla-stĺp

- Prípoj priečľa-stĺp v „rámovom rohu“ nie je navrhnutý na vnútorné sily, vznikajúce v tomto mieste. Tento spoj nie je možné považovať za momentový spoj – zjednodušeným výpočtom sme dokázali, že v spoji je asi 1/10 z potrebného počtu spojovacích prostriedkov
